Nr zlecenia: 82/17/04/2025/CarArena STANDARD

## Pogladowy raport stanu technicznego

Zadanie: Ocena stanu technicznego i określenie wartości rynkowej pojazdu

| DANE IDENTYFIKACYJNE POJAZDU | | Dane: [C] IV-2025 | |
|---|---|---|---|
| Marka: | RENAULT | Nr rejestracyjny: | PO4PX51 |

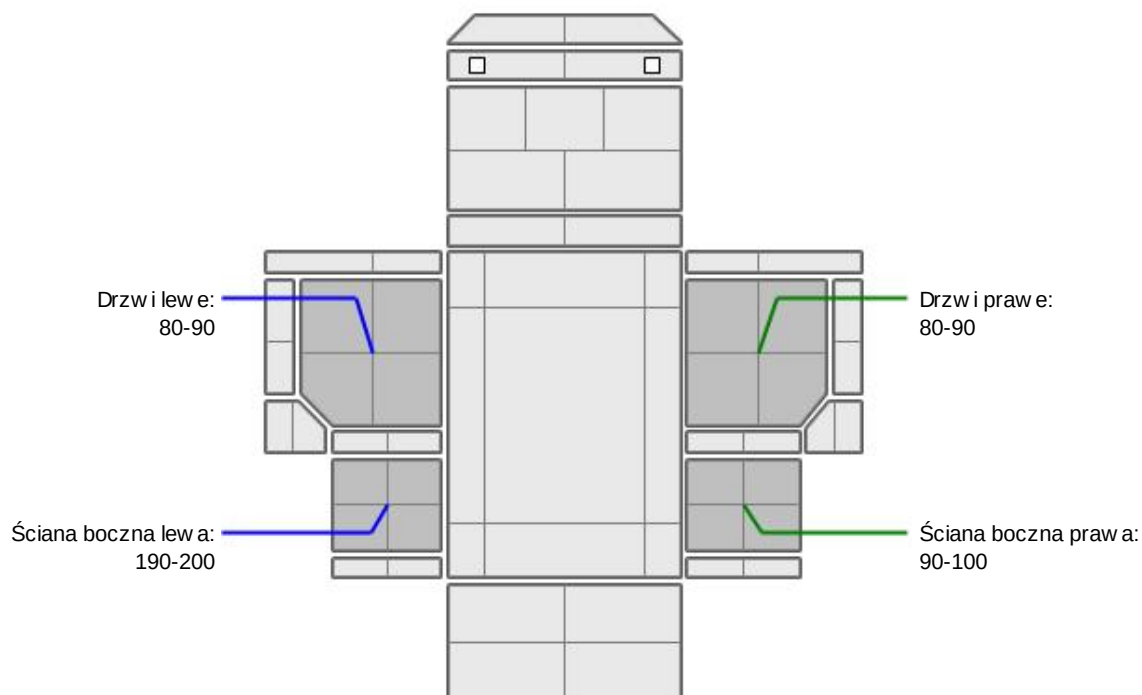
| L.p. | Nazwa elementu | L / P | Grubość powłoki [μm] | Opis |
| 1 | Drzwi | L | 80-90 | |
| 2 | Ściana boczna | L | 190-200 | |
| 3 | Drzwi | P | 80-90 | |
| 4 | Ściana boczna | P | 90-100 | |
