## Poglądowy Raport Stanu Technicznego

Zadanie: Ocena stanu technicznego i określenie wartości rynkowej pojazdu

| DANE IDENTYFIKACYJNE POJAZDU | | Dane: [O] IV-2025 | |
|---|---|---|---|
| Marka: | <b>BMW</b> | Nr rejestracyjny: | <b>DW6UJ96</b> |
| Model pojazdu: | <b>630 Gran Turismo Diesel MR`21 E6d G32</b> | Nr Info-Ekspert: | <b>003-06410</b> |

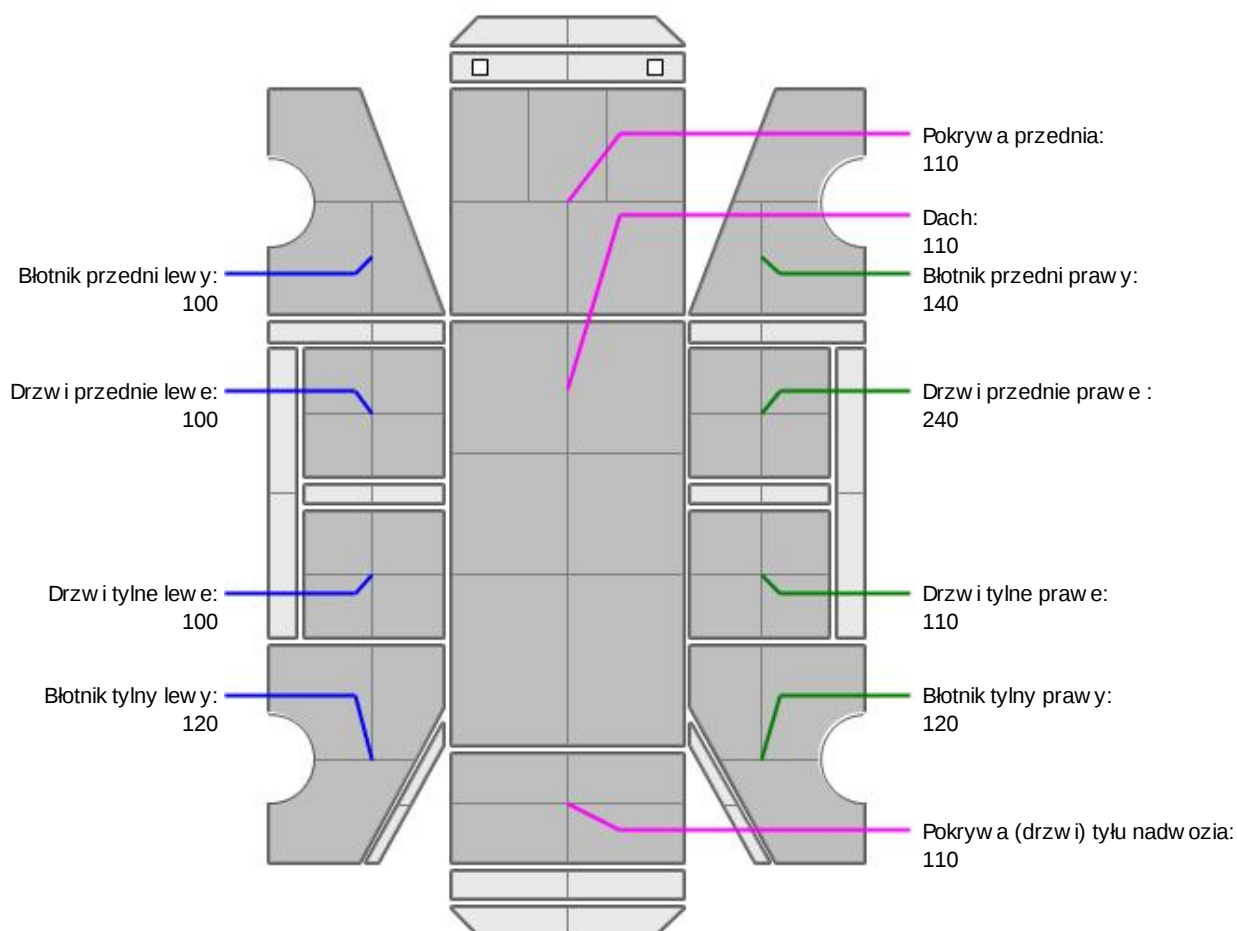
## NADWOZIE – Opis powłoki lakierowej

| L.p. | Nazwa elementu | L / P | Grubość powłoki [µm] | Opis |
| 1 | Pokrywa przednia | | 110 | |
| 2 | Dach | | 110 | |
| 3 | Błotnik przedni | L | 100 | |
| 4 | Drzwi przednie | L | 100 | |
| 5 | Drzwi tylne | L | 100 | |
| 6 | Błotnik tylny | L | 120 | |
| 7 | Błotnik przedni | P | 140 | |
| 8 | Drzwi przednie | P | 240 | |
| 9 | Drzwi tylne | P | 110 | |
| 10 | Błotnik tylny | P | 120 | |
| 11 | Pokrywa (drzwi) tyłu nadwozia | | 110 | |

Podane przedziały grubości powłoki lakierowej, dotyczą punktów pomiarowych. Nie mogą być traktowane jako gwarancja, że grubość powłoki lakierowej w innych punktach nie wykracza poza te przedziały. Pomiar powłoki lakierowej został wykonany urządzeniem będącym w posiadaniu rzeczoznawcy. Pomiar wykonany innym przyrządem może się różnić.
