## Poglądowy Raport Stanu Technicznego

Zadanie: Ocena stanu technicznego i określenie wartości rynkowej pojazdu

| DANE IDENTYFIKACYJNE POJAZDU | | Dane: [D] IV-2025 | |
|---|---|---|---|
| Marka: | PEUGEOT | Nr rejestracyjny: | RM155694 |
| Model pojazdu: | Partner II 1.6 HDI MR`02 E4 2.0t | Nr Info-Ekspert: | 029-01711 |

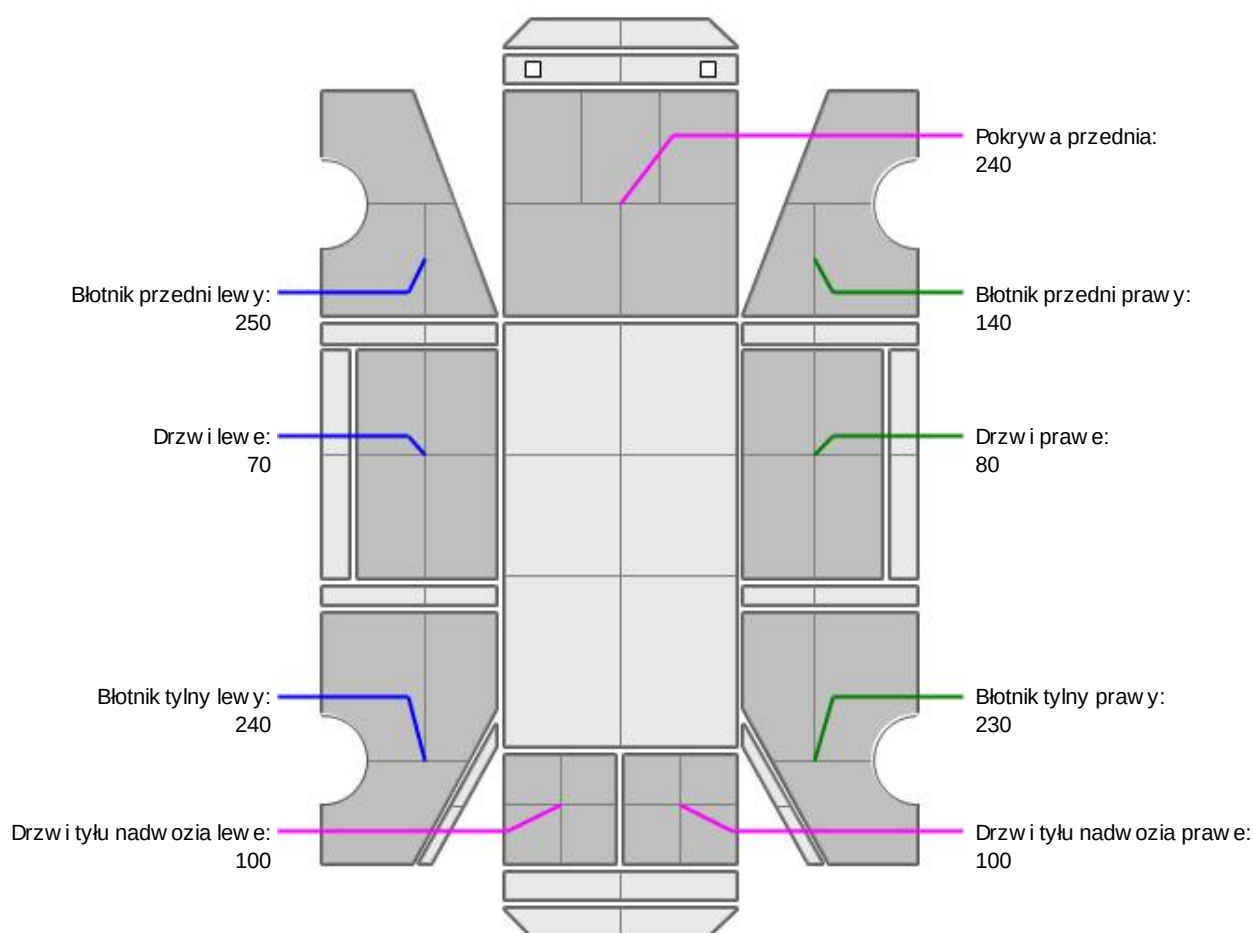
### NADWOZIE – Opis powłoki lakierowej

| L.p. | Nazwa elementu | L / P | Grubość powłoki [µm] | Opis |
|---|---|---|---|---|
| 1 | Pokrywa przednia | | 240 | |
| 2 | Błotnik przedni | L | 250 | |
| 3 | Drzwi | L | 70 | |
| 4 | Błotnik tylny | L | 240 | |
| 5 | Drzwi tyłu nadwozia | | 100 | |
| 6 | Błotnik przedni | P | 140 | |
| 7 | Drzwi | P | 80 | |

| 8 | Błotnik tylny | P | 230 | |
| 9 | Drzwi tyłu nadwozia | | 100 | |
