Nr zlecenia: 87/17/04/2025/CarArena STANDARD

## Poglądowy Raport Stanu Technicznego

Zadanie: Ocena stanu technicznego i określenie wartości rynkowej pojazdu

| DANE IDENTYFIKACYJNE POJAZDU | | Dane: [O] IV-2025 | |
|---|---|---|---|
| Model pojazdu: | <b>Octavia IV 2.0 TDI MR`20 E6d</b> | Nr Info-Ekspert: | <b>034-04401</b> |

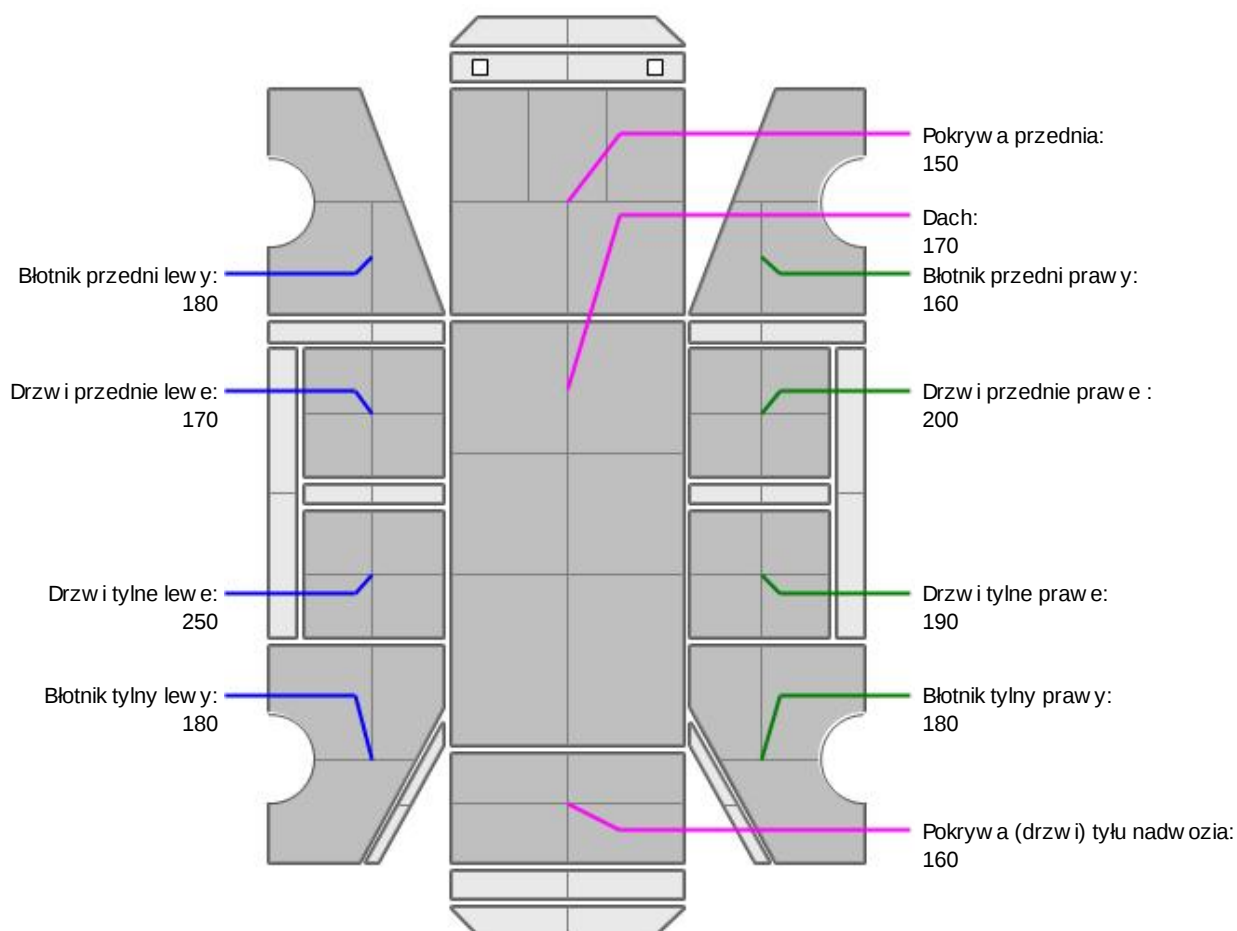
**NADWOZIE – Opis powłoki lakierowej**

| L.p. | Nazwa elementu | L / P | Grubość powłoki [μm] | Opis |
| 1 | Pokrywa przednia | | 150 | |
| 2 | Dach | | 170 | |
| 3 | Błotnik przedni | L | 180 | |
| 4 | Drzwi przednie | L | 170 | |
| 5 | Drzwi tylne | L | 250 | |
| 6 | Błotnik tylny | L | 180 | |
| 7 | Błotnik przedni | P | 160 | |
| 8 | Drzwi przednie | P | 200 | |
| 9 | Drzwi tylne | P | 190 | |
| 10 | Błotnik tylny | P | 180 | |
| 11 | Pokrywa (drzwi) tyłu nadwozia | | 160 | |

Podane przedziały grubości powłoki lakierowej, dotyczą punktów pomiarowych. Nie mogą być traktowane jako gwarancja, że grubość powłoki lakierowej w innych punktach nie wykracza poza te przedziały. Pomiar powłoki lakierowej został wykonany urządzeniem będącym w posiadaniu rzeczoznawcy. Pomiar wykonany innym przyrządem może się różnić.
