Nr zlecenia: 88/17/04/2025/CarArena STANDARD

## Poglądowy raport stanu technicznego

Zadanie: Ocena stanu technicznego i określenie wartości rynkowej pojazdu

| DANE IDENTYFIKACYJNE POJAZDU | | Dane: [O] IV-2025 | |
|---|---|---|---|
| Model pojazdu: | Octavia IV 2.0 TDI MR`20 E6d | Nr Info-Ekspert: | 034-04401 |

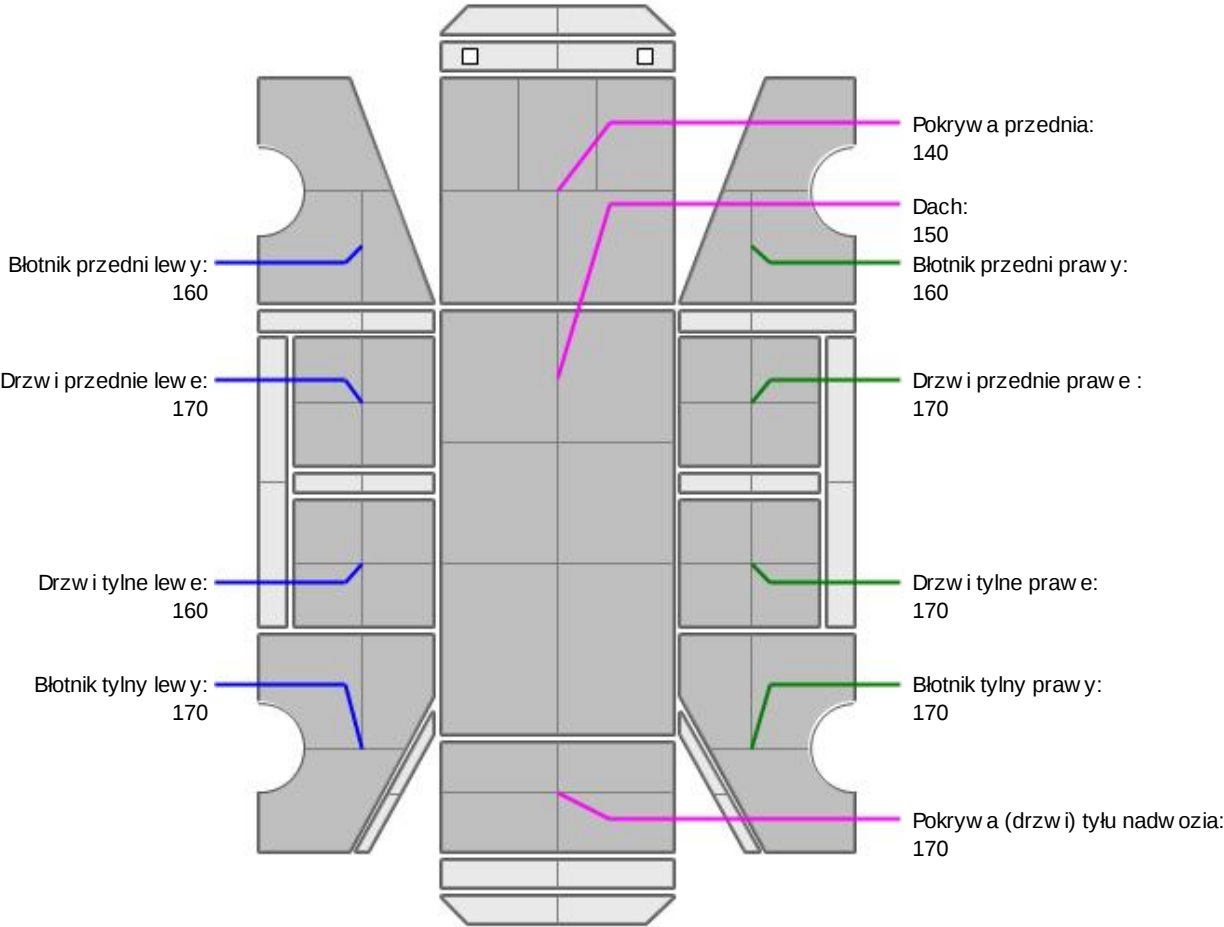
NADWOZIE – Opis powłoki lakierowej

| L.p. | Nazwa elementu | L / P | Grubość powłoki [µm] | Opis |
| 1 | Pokrywa przednia | | 140 | |
| 2 | Dach | | 150 | |
| 3 | Błotnik przedni | L | 160 | |
| 4 | Drzwi przednie | L | 170 | |
| 5 | Drzwi tylne | L | 160 | |
| 6 | Błotnik tylny | L | 170 | |
| 7 | Błotnik przedni | P | 160 | |
| 8 | Drzwi przednie | P | 170 | |
| 9 | Drzwi tylne | P | 170 | |
| 10 | Błotnik tylny | P | 170 | |
| 11 | Pokrywa (drzwi) tyłu nadwozia | | 170 | |
