Nr zlecenia: 40/18/04/2025/CarArena STANDARD

## Poglądowy raport stanu technicznego

Zadanie: Ocena stanu technicznego i określenie wartości rynkowej pojazdu

| DANE IDENTYFIKACYJNE POJAZDU | | Dane: [D] IV-2025 | |
|---|---|---|---|
| Model pojazdu: | Partner 1.5 BlueHDi MR`19 E6.2 2.0t | Nr Info-Ekspert: | 029-03967 |

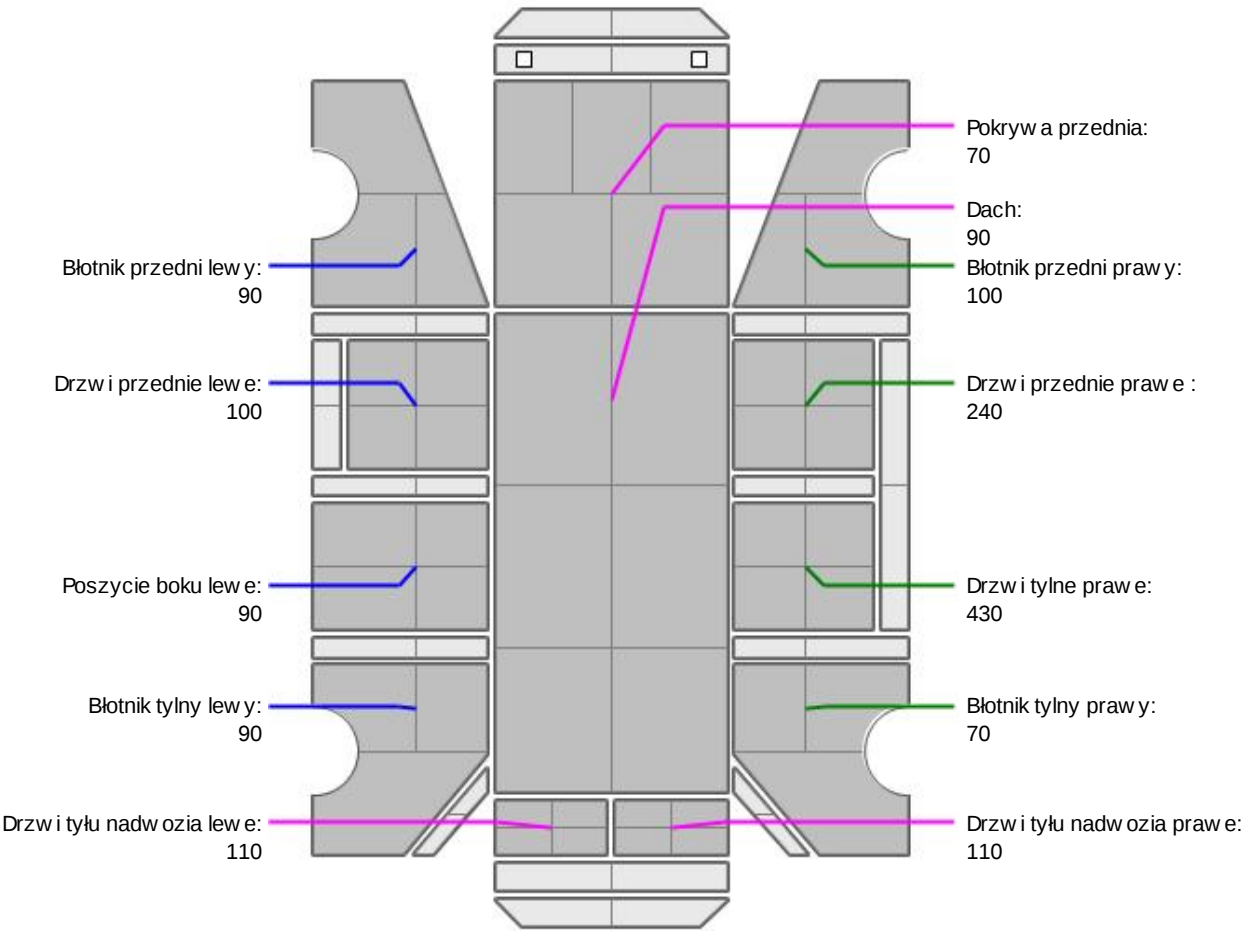
NADWOZIE – Opis powłoki lakierowej

| L.p. | Nazwa elementu | L / P | Grubość powłoki [µm] | Opis |
| 1 | Pokrywa przednia | | 70 | |
| 2 | Dach | | 90 | |
| 3 | Błotnik przedni | L | 90 | |
| 4 | Drzwi przednie | L | 100 | |
| 5 | Poszycie boku | L | 90 | |
| 6 | Błotnik tylny | L | 90 | |
| 7 | Drzwi tyłu nadwozia | | 110 | |
| 8 | Błotnik przedni | P | 100 | |
| 9 | Drzwi przednie | P | 240 | |
| 10 | Drzwi tylne | P | 430 | |
| 11 | Błotnik tylny | P | 70 | |
| 12 | Drzwi tyłu nadwozia | | 110 | |
