Nr zlecenia: 116/07/04/2025/CarArena STANDARD

## Poglądowy raport stanu technicznego

Zadanie: Ocena stanu technicznego i określenie wartości rynkowej pojazdu

| DANE IDENTYFIKACYJNE POJAZDU | | Dane: [T] IV-2025 | |
|---|---|---|---|
| Marka: | DACIA | Nr rejestracyjny: | WX4219C |

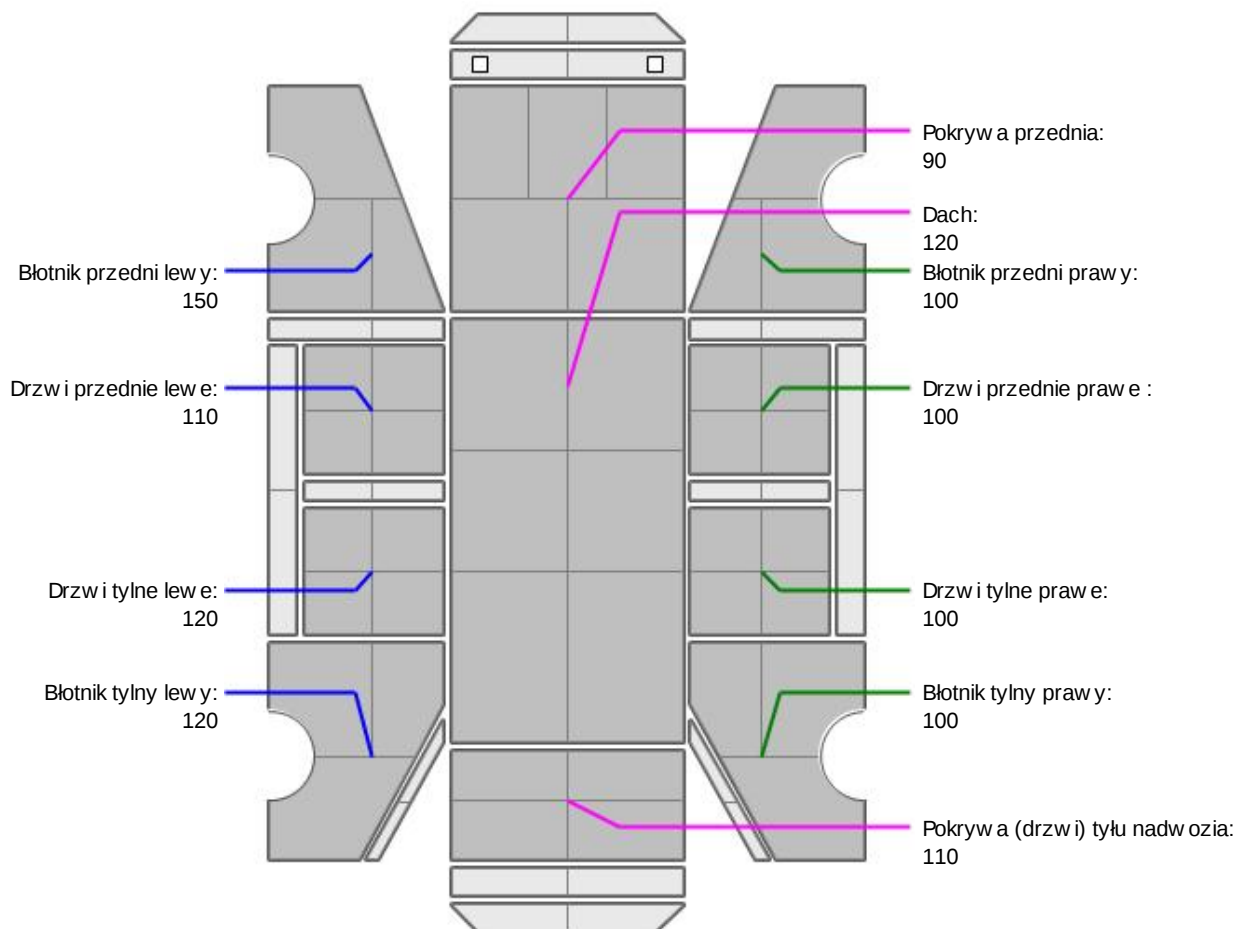
### NADWOZIE – Opis powłoki lakierowej

| L.p. | Nazwa elementu | L / P | Grubość powłoki [μm] | Opis |
| 1 | Pokrywa przednia | | 90 | |
| 2 | Dach | | 120 | |
| 3 | Błotnik przedni | L | 150 | |
| 4 | Drzwi przednie | L | 110 | |
| 5 | Drzwi tylne | L | 120 | |
| 6 | Błotnik tylny | L | 120 | |
| 7 | Błotnik przedni | P | 100 | |
| 8 | Drzwi przednie | P | 100 | |
| 9 | Drzwi tylne | P | 100 | |
| 10 | Błotnik tylny | P | 100 | |
| 11 | Pokrywa (drzwi) tyłu nadwozia | | 110 | |

Podane przedziały grubości powłoki lakierowej, dotyczą punktów pomiarowych. Nie mogą być traktowane jako gwarancja, że grubość powłoki lakierowej w innych punktach nie wykracza poza te przedziały. Pomiar powłoki lakierowej został wykonany urządzeniem będącym w posiadaniu rzeczoznawcy. Pomiar wykonany innym przyrządem może się różnić.
