| <b>Modell:</b> | Passat |

# Zustandsbericht

- Protokoll der Fahrzeugbewertung -

Berichts-Nr: 8007378  
vom: 13.03.2025

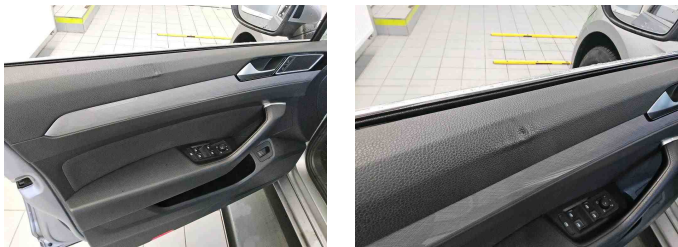
| Nr | Bauteil | Schadensbeschreibung | Reparaturempfehlung |
|---|---|---|---|
| 1 | Tür vorne links | Abweichend vom Auslieferungszustand/-umfang | Ersetzen |

1 - Tür vorne links - Abweichend vom Auslieferungszustand/-umfang - Ersetzen

| Kommentar | Türverkleidung |

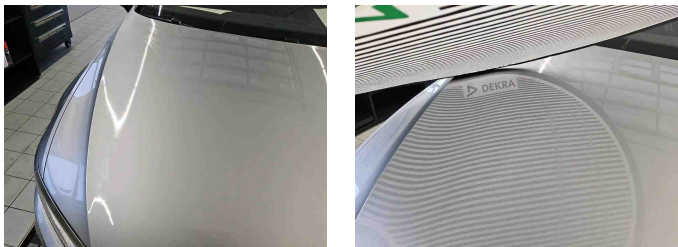
| Nr | Bauteil | Schadensbeschreibung | Reparaturempfehlung |
|---|---|---|---|
| 2 | Motorhaube | Delle(n) | Kaltdrücken |

| Bauteil | Lack (µm) |
|---|---|
| Lackschichtdicke Motorhaube (µm) | 237,0 |

2 - Motorhaube - Delle(n) - Kaltdrücken
