Nr zlecenia: 59/23/04/2025/CarArena STANDARD

## Poglądowy Raport Stanu Technicznego

Zadanie: Ocena stanu technicznego i określenie wartości rynkowej pojazdu

| DANE IDENTYFIKACYJNE POJAZDU | | Dane: [O] IV-2025 | |
|---|---|---|---|
| Marka: | MERCEDES-BENZ | Nr rejestracyjny: | CB806EE |

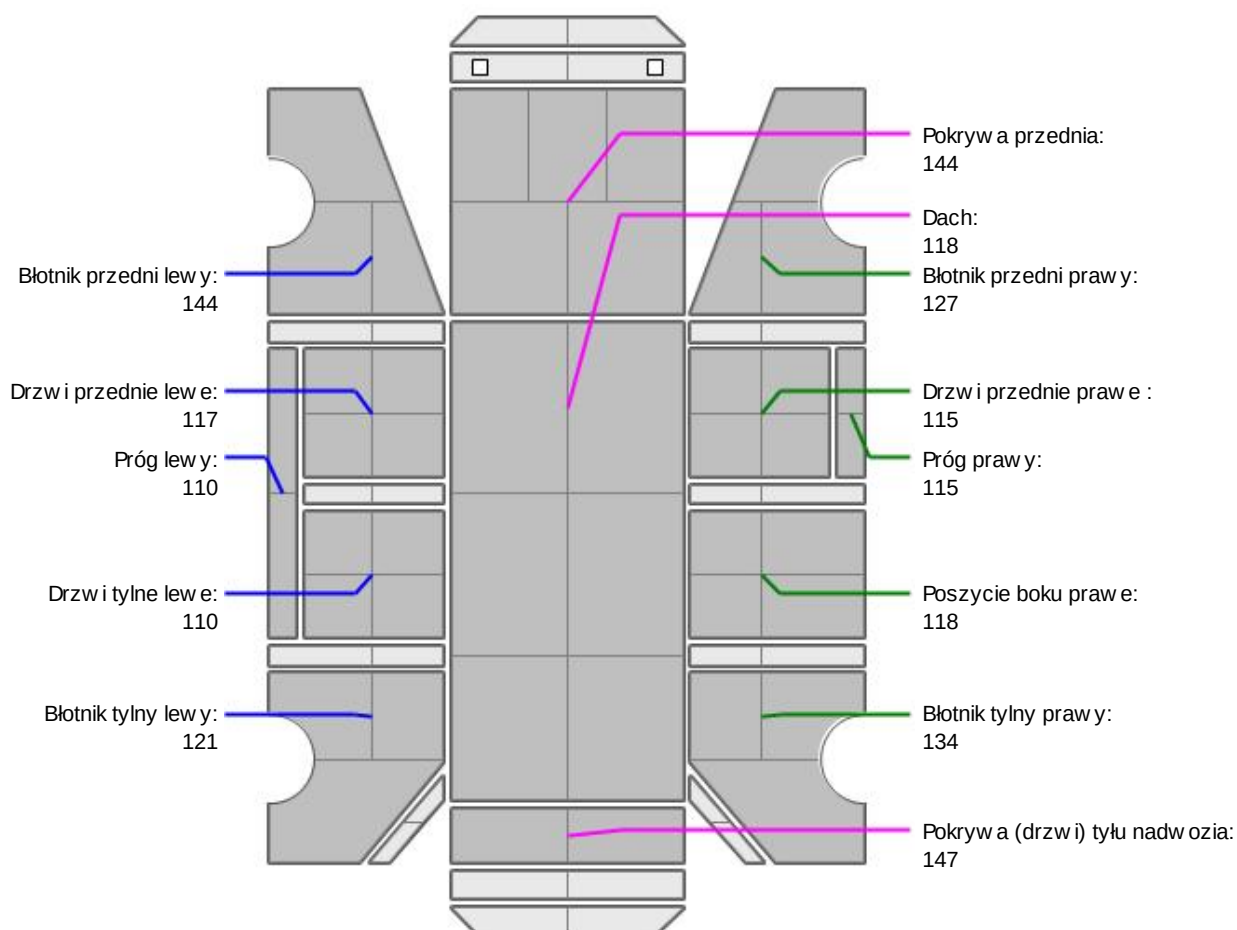
## NADWOZIE – Opis powłoki lakierowej

| L.p. | Nazwa elementu | L / P | Grubość powłoki<br>[μm] | Opis |
| 1 | Pokrywa przednia | | 144 | |
| 2 | Dach | | 118 | |
| 3 | Błotnik przedni | L | 144 | |
| 4 | Próg | L | 110 | |
| 5 | Drzwi przednie | L | 117 | |
| 6 | Drzwi tylne | L | 110 | |
| 7 | Błotnik tylny | L | 121 | |
| 8 | Błotnik przedni | P | 127 | |
| 9 | Próg | P | 115 | |
| 10 | Drzwi przednie | P | 115 | |
| 11 | Poszycie boku | P | 118 | |
| 12 | Błotnik tylny | P | 134 | |
| 13 | Pokrywa (drzwi) tyłu nadwozia | | 147 | |

Podane przedziały grubości powłoki lakierowej, dotyczą punktów pomiarowych. Nie mogą być traktowane, jako gwarancja, że grubość powłoki lakierowej w innych punktach nie wykracza poza te przedziały. Pomiar powłoki lakierowej został wykonany urządzeniem będącym w posiadaniu rzeczoznawcy. Pomiar wykonany innym przyrządem może się różnić.
