## Poglądowy Raport Stanu Technicznego

Zadanie: Ocena stanu technicznego i określenie wartości rynkowej pojazdu

| DANE IDENTYFIKACYJNE POJAZDU | | Dane: [T] IV-2025 | |
|---|---|---|---|
| Marka: | DACIA | Nr rejestracyjny: | W021KW |
| Model pojazdu: | Duster dCi MR`18 E6 | Nr Info-Ekspert: | 009-00707 |

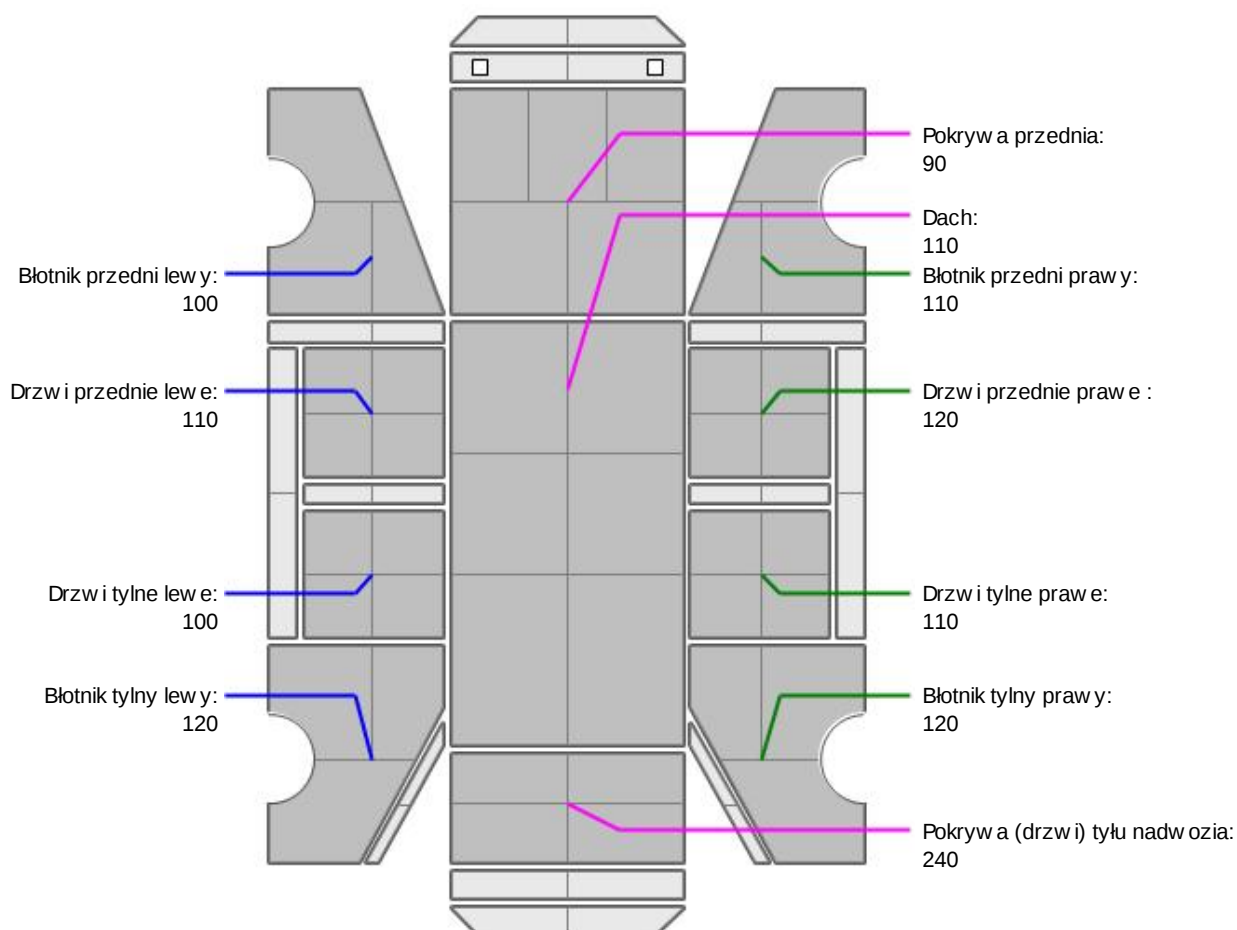
**NADWOZIE – Opis powłoki lakierowej**

| L.p. | Nazwa elementu | L / P | Grubość powłoki [µm] | Opis |
| 1 | Pokrywa przednia | | 90 | |
| 2 | Dach | | 110 | |
| 3 | Błotnik przedni | L | 100 | |
| 4 | Drzwi przednie | L | 110 | |
| 5 | Drzwi tylne | L | 100 | |
| 6 | Błotnik tylny | L | 120 | |
| 7 | Błotnik przedni | P | 110 | |
| 8 | Drzwi przednie | P | 120 | |
| 9 | Drzwi tylne | P | 110 | |
| 10 | Błotnik tylny | P | 120 | |
| 11 | Pokrywa (drzwi) tyłu nadwozia | | 240 | |

Podane przedziały grubości powłoki lakierowej, dotyczą punktów pomiarowych. Nie mogą być traktowane, jako gwarancja, że grubość powłoki lakierowej w innych punktach nie wykracza poza te przedziały. Pomiar powłoki lakierowej został wykonany urządzeniem będącym w posiadaniu rzeczoznawcy. Pomiar wykonany innym przyrządem może się różnić.
