## Poglądowy Raport Stanu Technicznego

Zadanie: Ocena stanu technicznego i określenie wartości rynkowej pojazdu

| DANE IDENTYFIKACYJNE POJAZDU | | Dane: [D] IV-2025 | |
|---|---|---|---|
| Marka: | TOYOTA | Nr rejestracyjny: | WW164WX |
| Model pojazdu: | ProAce CRD MR`13 E5 3.0t | Nr Info-Ekspert: | 037-02502 |

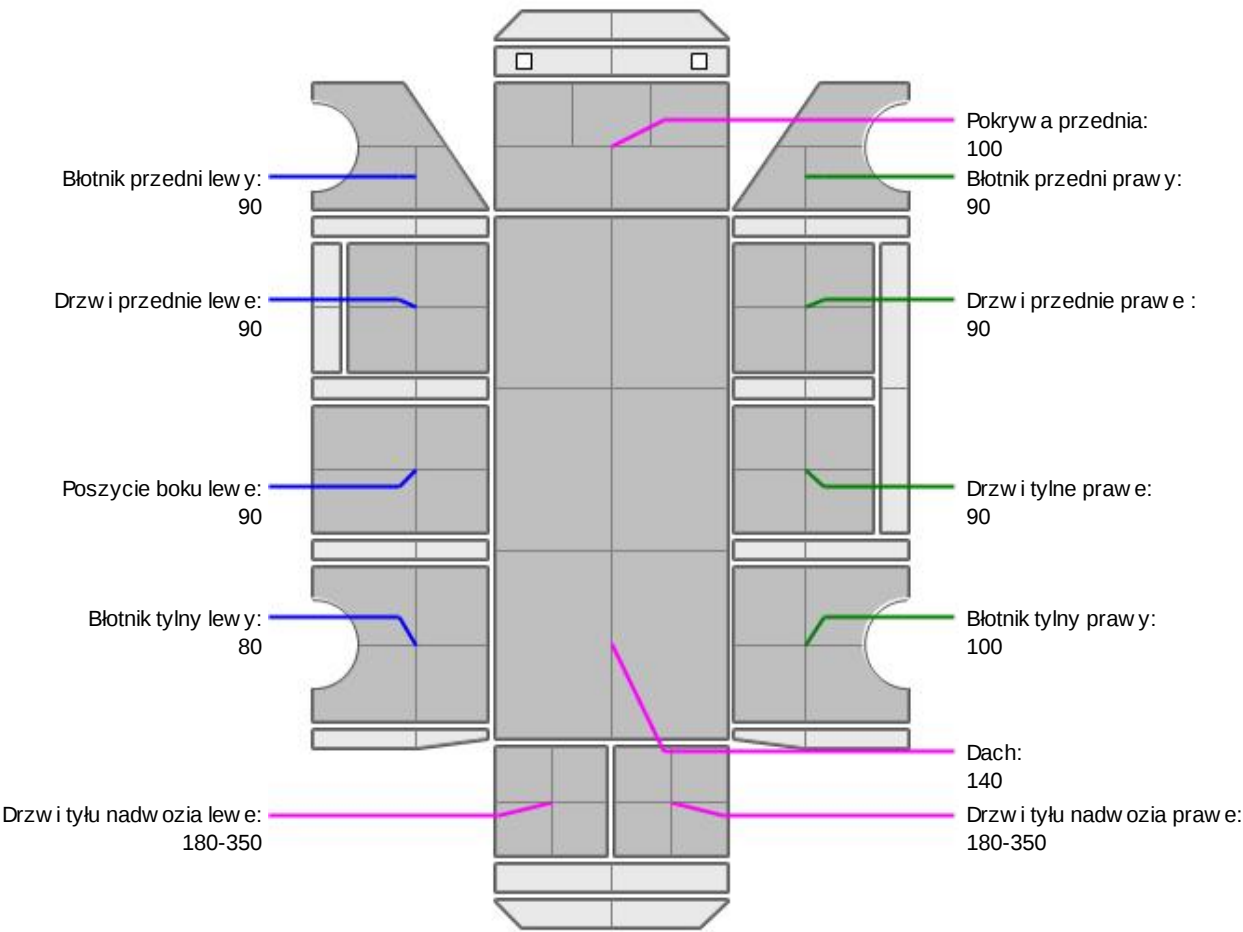
NADWOZIE – Opis powłoki lakierowej

| L.p. | Nazwa elementu | L / P | Grubość powłoki [µm] | Opis |
| 1 | Pokrywa przednia | | 100 | |
| 2 | Dach | | 140 | |

| 3 | Błotnik przedni | L | 90 | |
| 4 | Drzwi przednie | L | 90 | |
| 5 | Poszycie boku | L | 90 | |
| 6 | Błotnik tylny | L | 80 | |
| 7 | Drzwi tyłu nadwozia | | 180-350 | |
| 8 | Błotnik przedni | P | 90 | |
| 9 | Drzwi przednie | P | 90 | |
| 10 | Drzwi tylne | P | 90 | |
| 11 | Błotnik tylny | P | 100 | |
| 12 | Drzwi tyłu nadwozia | | 180-350 | |

Podane przedziały grubości powłoki lakierowej, dotyczą punktów pomiarowych. Nie mogą być traktowane jako gwarancja, że grubość powłoki lakierowej w innych punktach nie wykracza poza te przedziały. Pomiar powłoki lakierowej został wykonany urządzeniem będącym w posiadaniu rzeczoznawcy. Pomiar wykonany innym przyrządem może się różnić.
