Koch Gruppe Automobile AG  
Marzahner Chaussee 219  
12681-Berlin

29.4.2025

**TÜVNORD****Zustandsbericht****TÜV NORD Autoservice GmbH - Wurster Straße 92 - 27580 Bremerhaven**

Datenquelle: **VIN-Abfrage**  
Hersteller: **Volkswagen**  
Typ: **Golf VI Variant**  
Fahrgestellnummer: **WVWZZZ1KZDM657140**  
Erstzulassung: **05.03.2013**  
Getriebe / Gänge: **Automatikgetriebe, 7 Gänge**  
Schadstoffklasse: **EU5**  
Vorverwendung: **Privat**

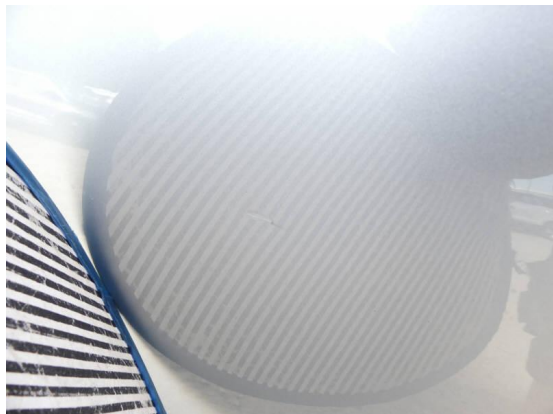
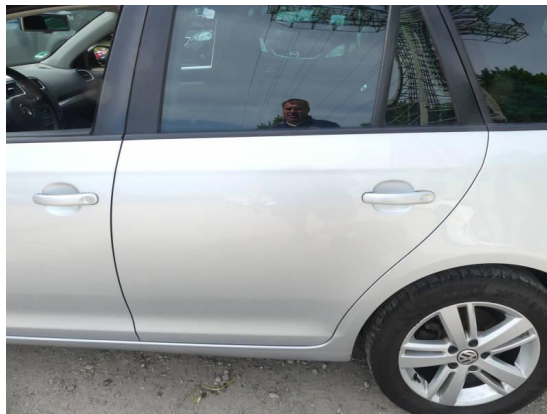
Bild 1: Karosserie / Tür hinten links Delle mit Kratzer

Bild 2: Karosserie / Tür hinten links Delle mit Kratzer

| Nr. | Teil | Bild Nr. | Schaden | Kommentar |
|---|---|---|---|---|
| 1 | Tür hinten links | 1, 2 | Delle mit Kratzer | |

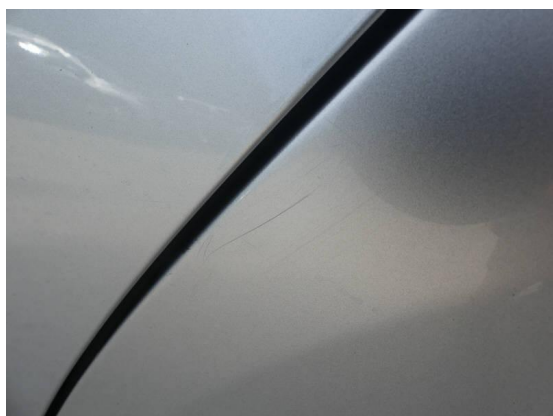
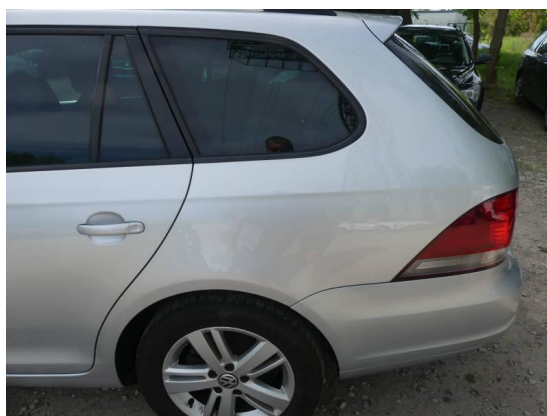
Bild 3: Karosserie / Seitenwand links Kratzer

Bild 4: Karosserie / Seitenwand links Kratzer

| Nr. | Teil | Bild Nr. | Schaden | Kommentar |
|---|---|---|---|---|
| 2 | Seitenwand links | 3, 4 | Kratzer | |

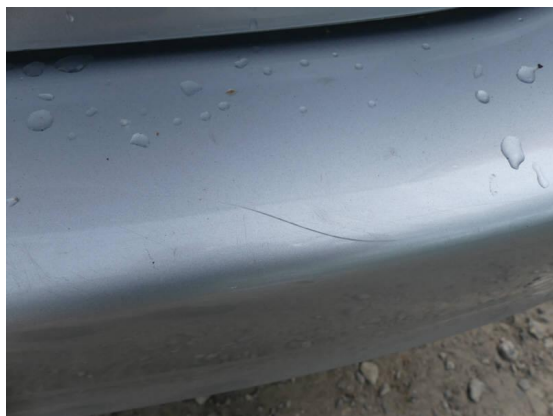
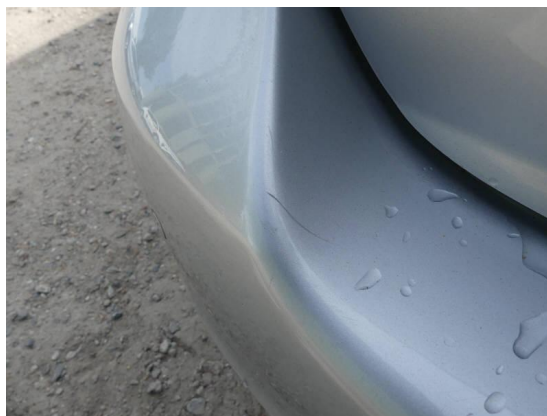
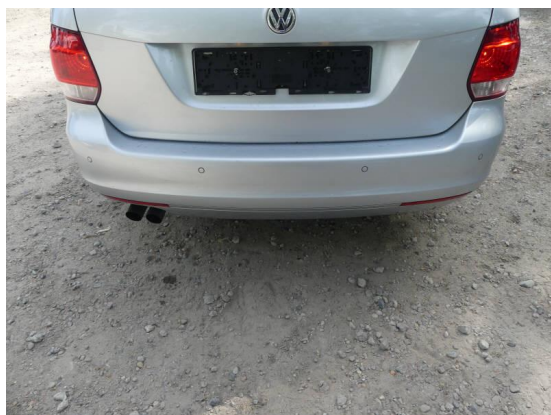
Bild 5: Karosserie / Stoßfänger hinten zerkratzt

Bild 6: Karosserie / Stoßfänger hinten zerkratzt

**Bild 7: Karosserie / Stoßfänger hinten zerkratzt**

| Nr. | Teil | Bild Nr. | Schaden | Kommentar |
|---|---|---|---|---|
| 3 | Stoßfänger hinten | 5, 6, 7 | zerkratzt | |

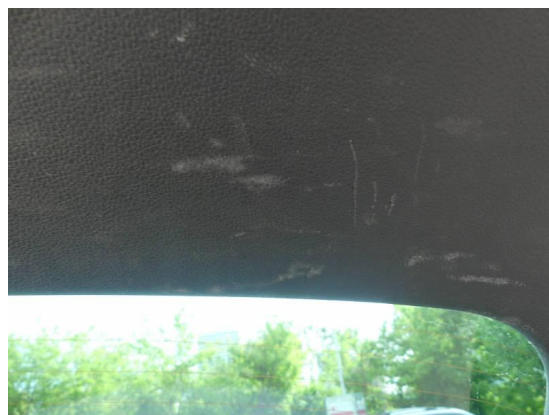
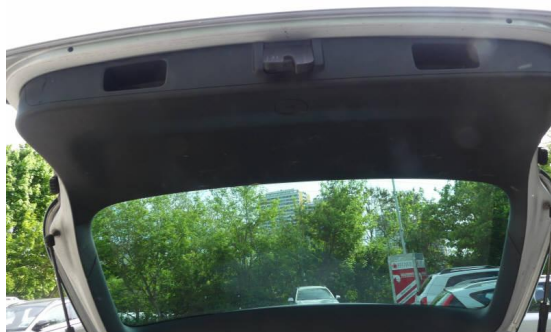
**Bild 8: Innenraum / Heckklappenverkleidung Kratzer**

**Bild 9: Innenraum / Heckklappenverkleidung Kratzer**

| Nr. | Teil | Bild Nr. | Schaden | Kommentar |
|---|---|---|---|---|
| 4 | Heckklappenverkleidung | 8, 9 | Kratzer | |

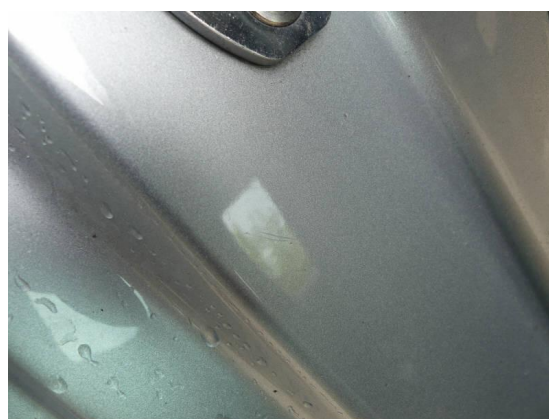
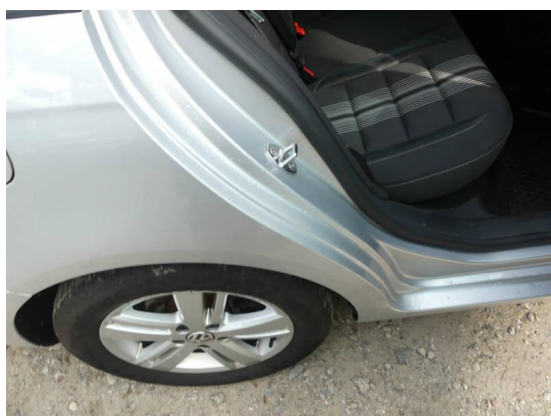
**Bild 10: Karosserie / Türeinstieg hinten rechts Kratzer**

**Bild 11: Karosserie / Türeinstieg hinten rechts Kratzer**

| Nr. | Teil | Bild Nr. | Schaden | Kommentar |
|---|---|---|---|---|
| 5 | Türeinstieg hinten rechts | 10, 11 | Kratzer | |

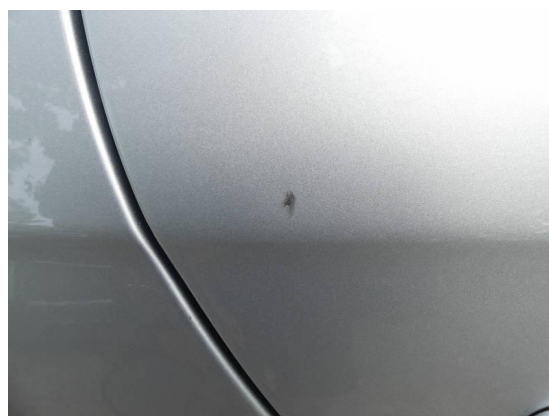
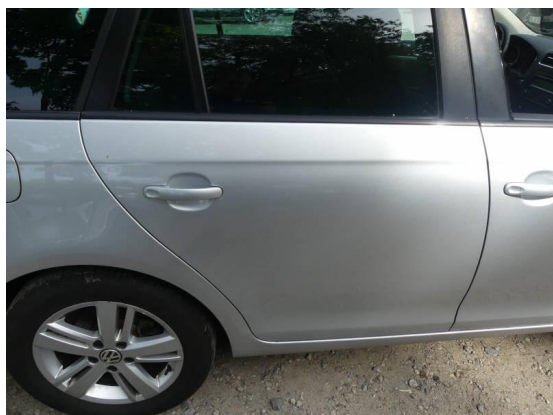
**Bild 12: Karosserie / Tür hinten rechts Kratzer**

Bild 13: Karosserie / Tür hinten rechts Kratzer

| Nr. | Teil | Bild Nr. | Schaden | Kommentar |
|---|---|---|---|---|
| 6 | Tür hinten rechts | 12, 13 | Kratzer | |

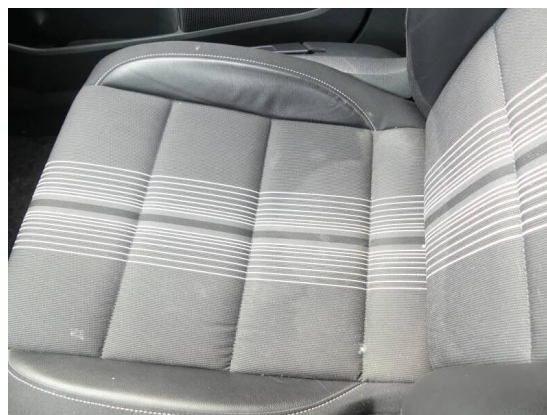
Bild 14: Innenraum / Sitzpolster fleckig

| Nr. | Teil | Bild Nr. | Schaden | Kommentar |
|---|---|---|---|---|
| 7 | Sitzpolster | 14 | fleckig | |

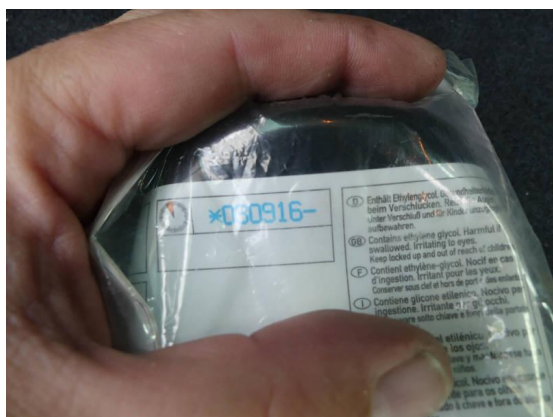
Bild 15: Reifen - Felge / Reifendichtmittel fehlt

| Nr. | Teil | Bild Nr. | Schaden | Kommentar |
|---|---|---|---|---|
| 8 | Reifendichtmittel | 15 | fehlt | |
