Nr zlecenia: 81/29/04/2025/CarArena STANDARD

## Poglądowy raport stanu technicznego

Zadanie: Ocena stanu technicznego i określenie wartości rynkowej pojazdu

| DANE IDENTYFIKACYJNE POJAZDU | | Dane: [O] IV-2025 | |
|---|---|---|---|
| Model pojazdu: | 320 Diesel Mild Hybrid MR`22 E6d/e G20 | Nr Info-Ekspert: | 003-06234 |

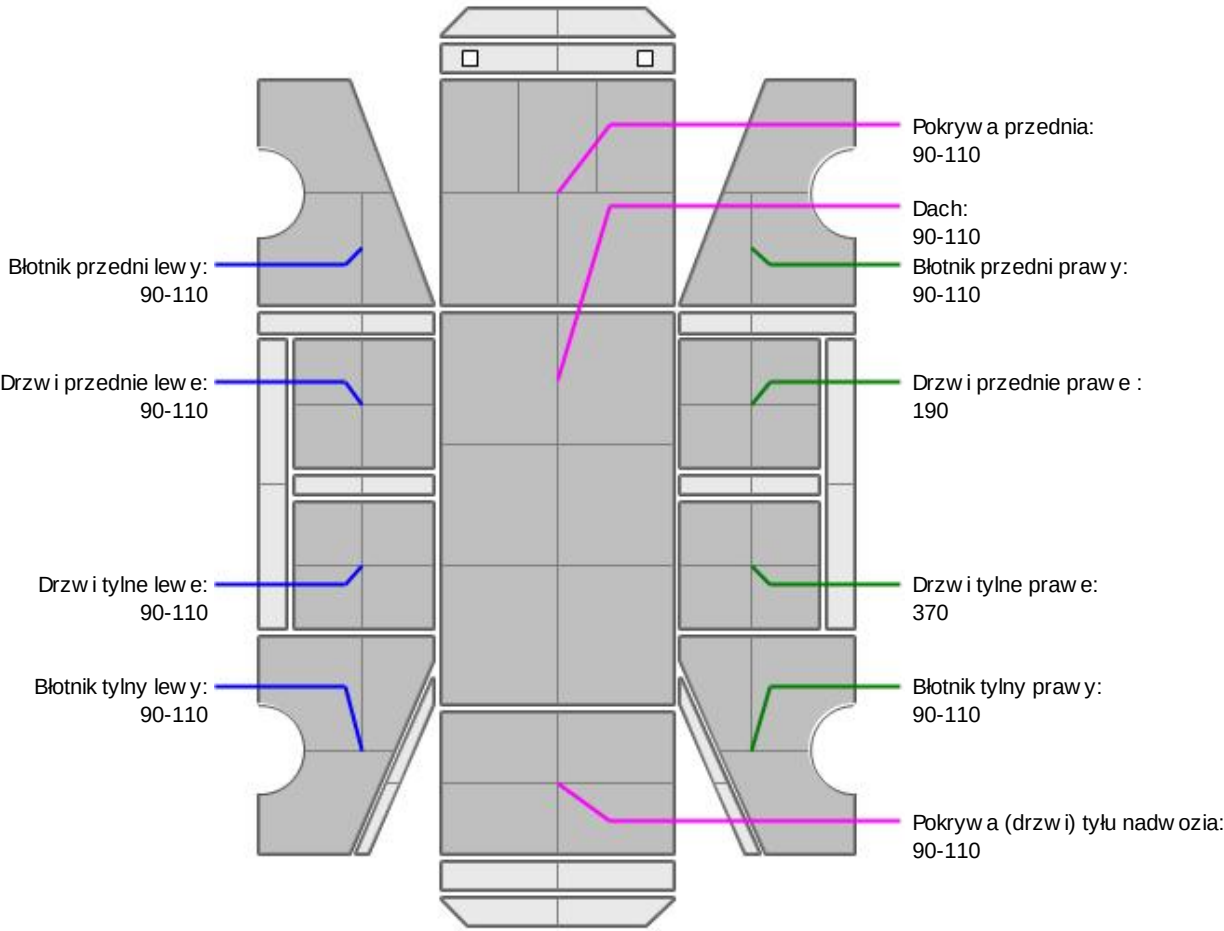
KABINA KIEROWCY – Opis powłoki lakierowej

| L.p. | Nazwa elementu | L / P | Grubość powłoki [µm] | Opis |
| 8 | Drzwi przednie | P | 190 | |
| 9 | Drzwi tylne | P | 370 | |

Podane przedziały grubości powłoki lakierowej, dotyczą punktów pomiarowych. Nie mogą być traktowane jako gwarancja, że grubość powłoki lakierowej w innych punktach nie wykracza poza te przedziały. Pomiar powłoki lakierowej został wykonany urządzeniem będącym w posiadaniu rzeczoznawcy. Pomiar wykonany innym przyrządem może się różnić.
