Nr zlecenia: 46/24/04/2025/CarArena STANDARD

## Poglądowy Raport Stanu Technicznego

Zadanie: Ocena stanu technicznego i określenie wartości rynkowej pojazdu

| DANE IDENTYFIKACYJNE POJAZDU | | Dane: [O] IV-2025 | |
|---|---|---|---|
| Marka: | BMW | Nr rejestracyjny: | WE359WK |

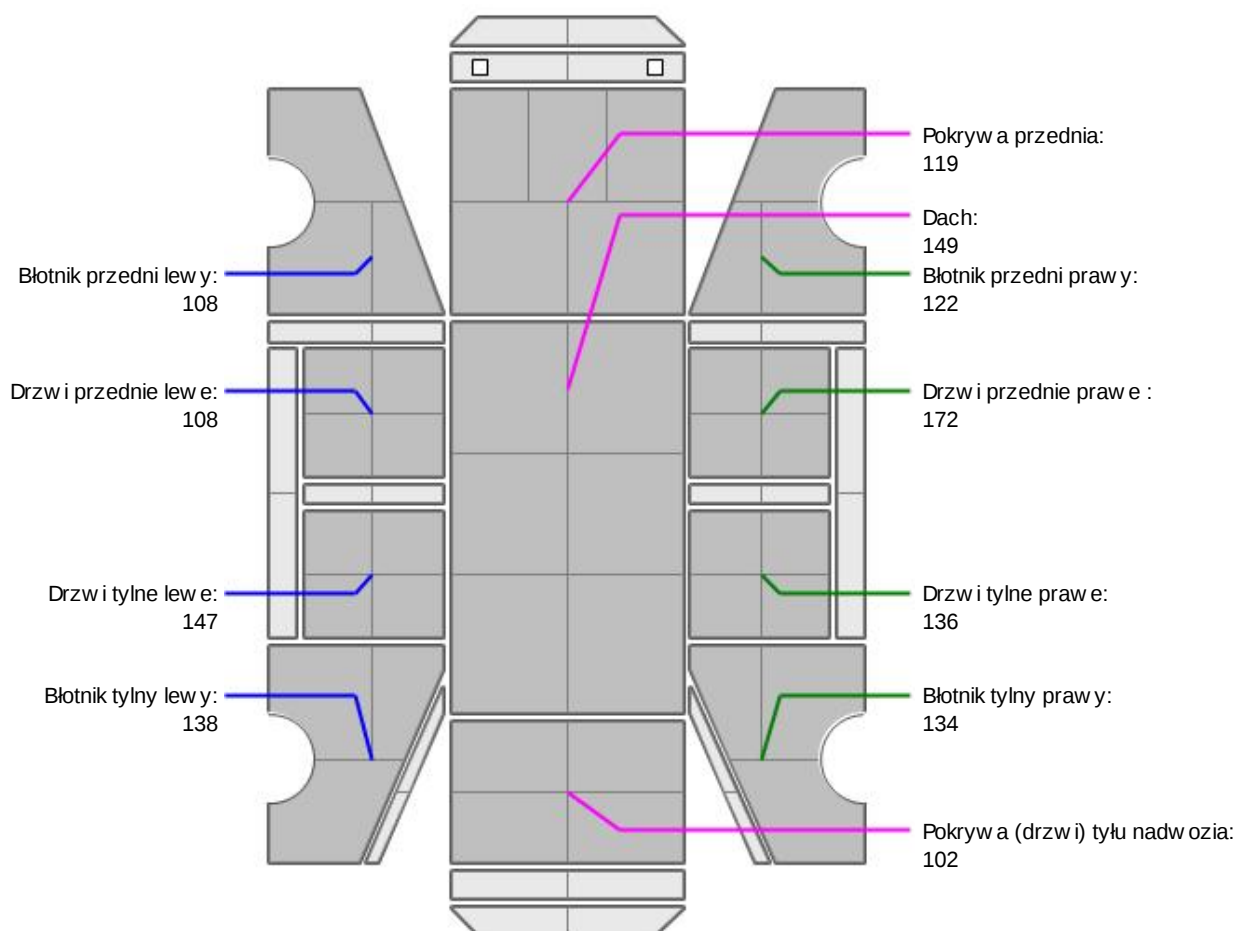
**KABINA KIEROWCY – Opis powłoki lakierowej**

| L.p. | Nazwa elementu | L / P | Grubość powłoki<br>[μm] | Opis |
| 1 | Pokrywa przednia | | 119 | |
| 2 | Dach | | 149 | |
| 3 | Błotnik przedni | L | 108 | |
| 4 | Drzwi przednie | L | 108 | |
| 5 | Drzwi tylne | L | 147 | |
| 6 | Błotnik tylny | L | 138 | |
| 7 | Błotnik przedni | P | 122 | |
| 8 | Drzwi przednie | P | 172 | |
| 9 | Drzwi tylne | P | 136 | |
| 10 | Błotnik tylny | P | 134 | |
| 11 | Pokrywa (drzwi) tyłu nadwozia | | 102 | |
