## Poglądowy Raport Stanu Technicznego

Zadanie: Ocena stanu technicznego i określenie wartości rynkowej pojazdu

| DANE IDENTYFIKACYJNE POJAZDU (*) | | Dane: [O] IV-2025 | |
|---|---|---|---|
| Marka: | AUDI | Nr rejestracyjny: | KBC99316 |
| Model pojazdu: | S5 Coupe Quattro 3.0 TFSI MR`20 E6d B9 | Nr Info-Ekspert: | 002-03870 |

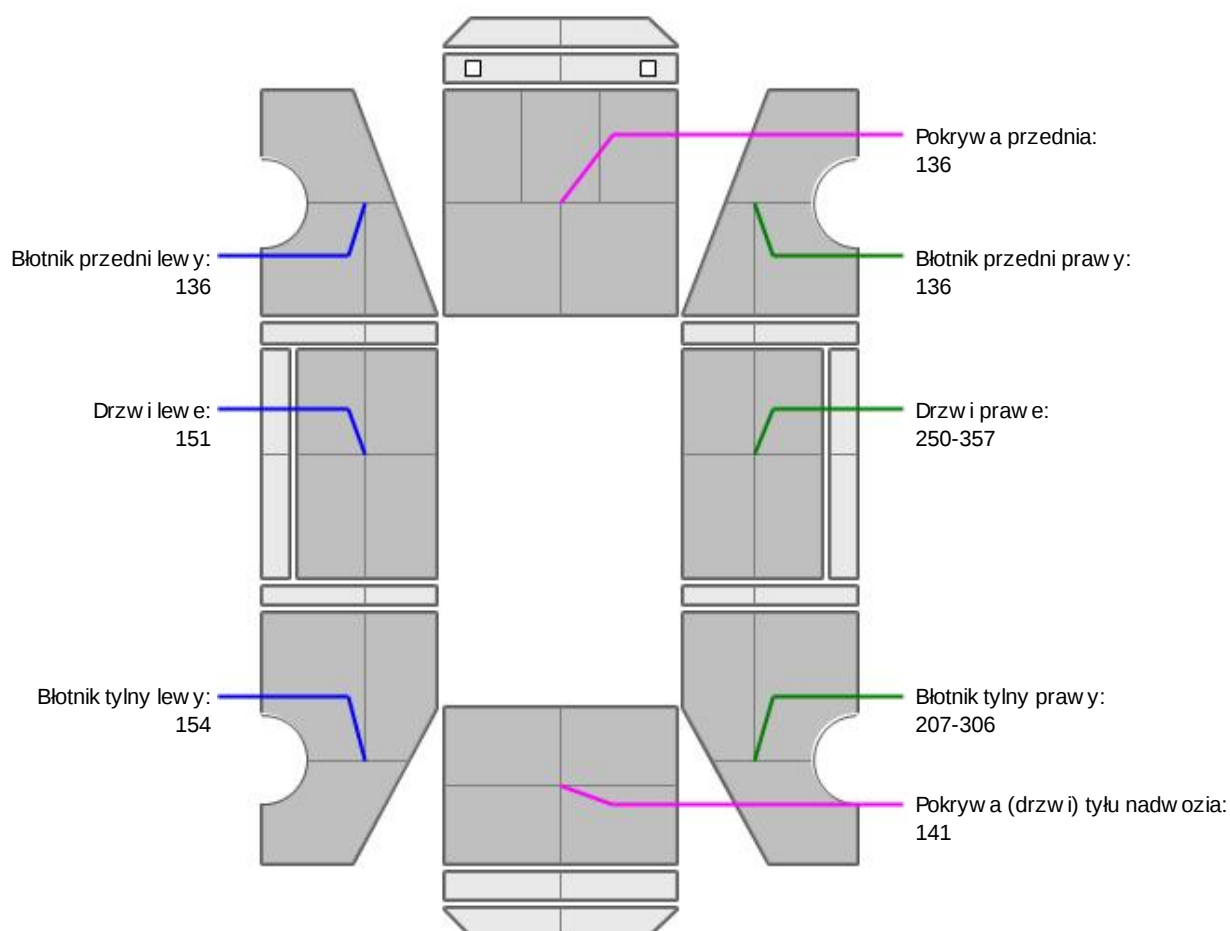
| L.p. | Nazwa elementu | L / P | Grubość powłoki [µm] | Opis |
| 6 | Drzwi | P | 250-357 | |
| 7 | Błotnik tylny | P | 207-306 | |

Podane przedziały grubości powłoki lakierowej, dotyczą punktów pomiarowych. Nie mogą być traktowane jako gwarancja, że grubość powłoki lakierowej w innych punktach nie wykracza poza te przedziały. Pomiar powłoki lakierowej został wykonany urządzeniem będącym w posiadaniu rzeczoznawcy. Pomiar wykonany innym przyrządem może się różnić.
