Nr zlecenia: 147/31/03/2025/CarArena STANDARD

## P o g l ą d o w y   R a p o r t   S t a n u   T e c h n i c z n e g o

Zadanie: Ocena stanu technicznego i określenie wartości rynkowej pojazdu

| DANE IDENTYFIKACYJNE POJAZDU | | Dane: [C] IV-2025 | |
|---|---|---|---|
| Marka: | MERCEDES-BENZ | Nr rejestracyjny: | WPI4611F |

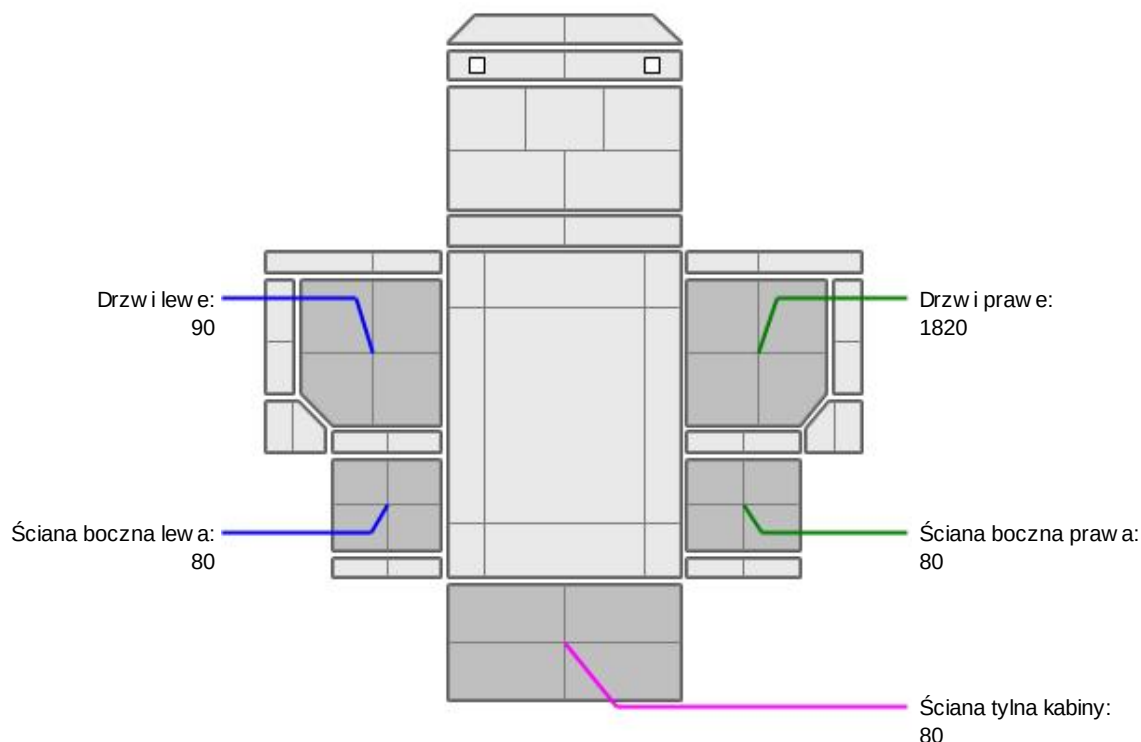
**KABINA KIEROWCY – Opis powłoki lakierowej**

| L.p. | Nazwa elementu | L / P | Grubość powłoki [μm] | Opis |
| 1 | Drzwi | L | 90 | |
| 2 | Ściana boczna | L | 80 | |
| 3 | Drzwi | P | 1820 | |
| 4 | Ściana boczna | P | 80 | |
| 5 | Ściana tylna kabiny | | 80 | |

Podane przedziały grubości powłoki lakierowej, dotyczą punktów pomiarowych. Nie mogą być traktowane jako gwarancja, że grubość powłoki lakierowej w innych punktach nie wykracza poza te przedziały. Pomiar powłoki lakierowej został wykonany urządzeniem będącym w posiadaniu rzeczoznawcy. Pomiar wykonany innym przyrządem może się różnić.
