Nr zlecenia: 38/24/04/2025/CarArena STANDARD

## Poglądowy Raport Stanu Technicznego

Zadanie: Ocena stanu technicznego i określenie wartości rynkowej pojazdu

| DANE IDENTYFIKACYJNE POJAZDU | | Dane: [D] IV-2025 | |
|---|---|---|---|
| Marka: | FORD | Nr rejestracyjny: | WP1197R |

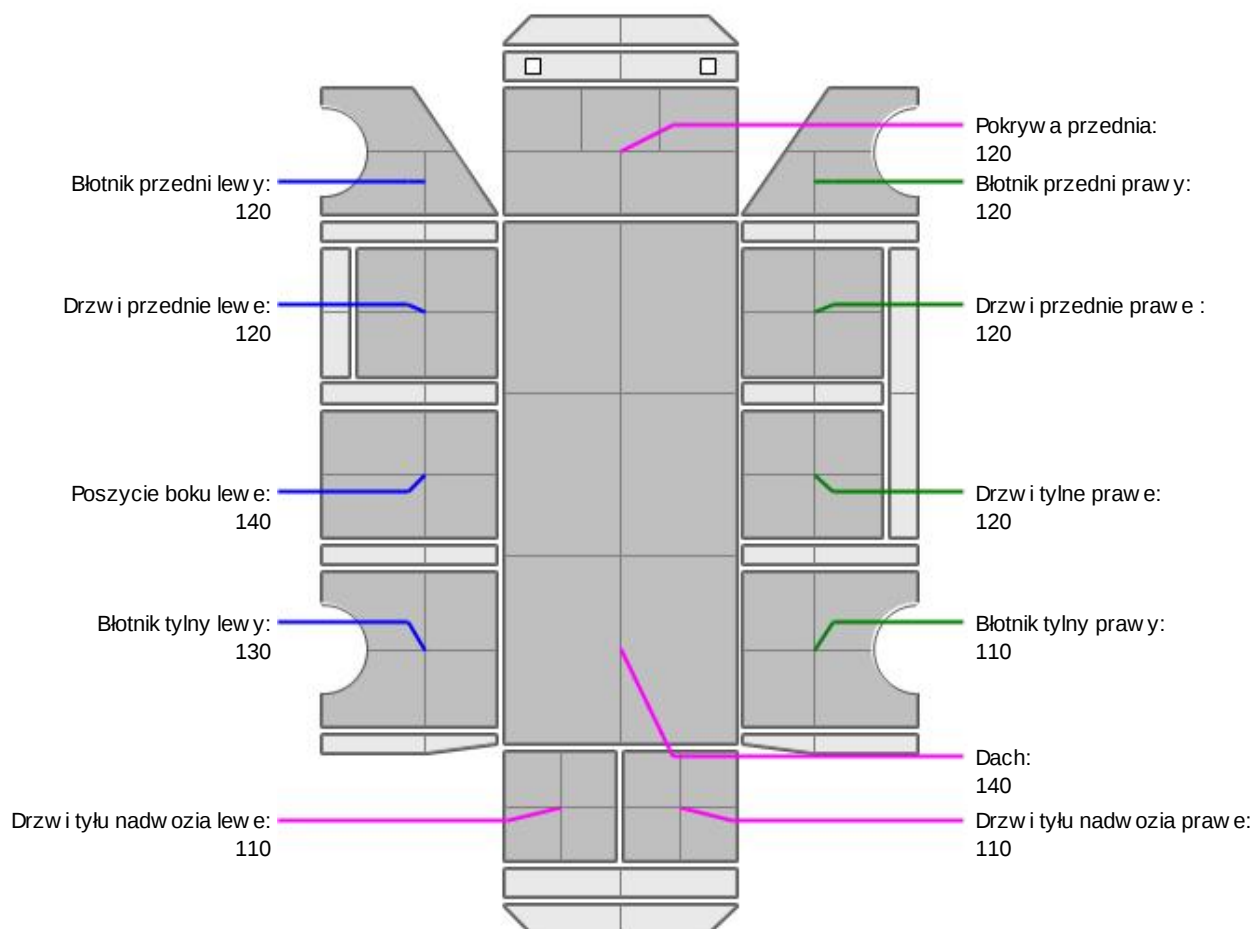
| L.p. | Nazwa elementu | L / P | Grubość powłoki [µm] | Opis |
| 1 | Pokrywa przednia | | 120 | |
| 2 | Dach | | 140 | |
| 3 | Błotnik przedni | L | 120 | |
| 4 | Drzwi przednie | L | 120 | |
| 5 | Poszycie boku | L | 140 | |
| 6 | Błotnik tylny | L | 130 | |
| 7 | Drzwi tyłu nadwozia | | 110 | |
| 8 | Błotnik przedni | P | 120 | |
| 9 | Drzwi przednie | P | 120 | |
| 10 | Drzwi tylne | P | 120 | |
| 11 | Błotnik tylny | P | 110 | |
| 12 | Drzwi tyłu nadwozia | | 110 | |

Podane przedziały grubości powłoki lakierowej, dotyczą punktów pomiarowych. Nie mogą być traktowane, jako gwarancja, że grubość powłoki lakierowej w innych punktach nie wykracza poza te przedziały. Pomiar powłoki lakierowej został wykonany urządzeniem będącym w posiadaniu rzeczoznawcy. Pomiar wykonany innym przyrządem może się różnić.
