Nr zlecenia: 37/24/04/2025/CarArena STANDARD

## Poglądowy Raport Stanu Technicznego

Zadanie: Ocena stanu technicznego i określenie wartości rynkowej pojazdu

| DANE IDENTYFIKACYJNE POJAZDU | | Dane: [D] IV-2025 | |
|---|---|---|---|
| Model pojazdu: | FT 310 2.0 TDCi MR`16 E6 3.1t | Nr Info-Ekspert: | 011-09886 |

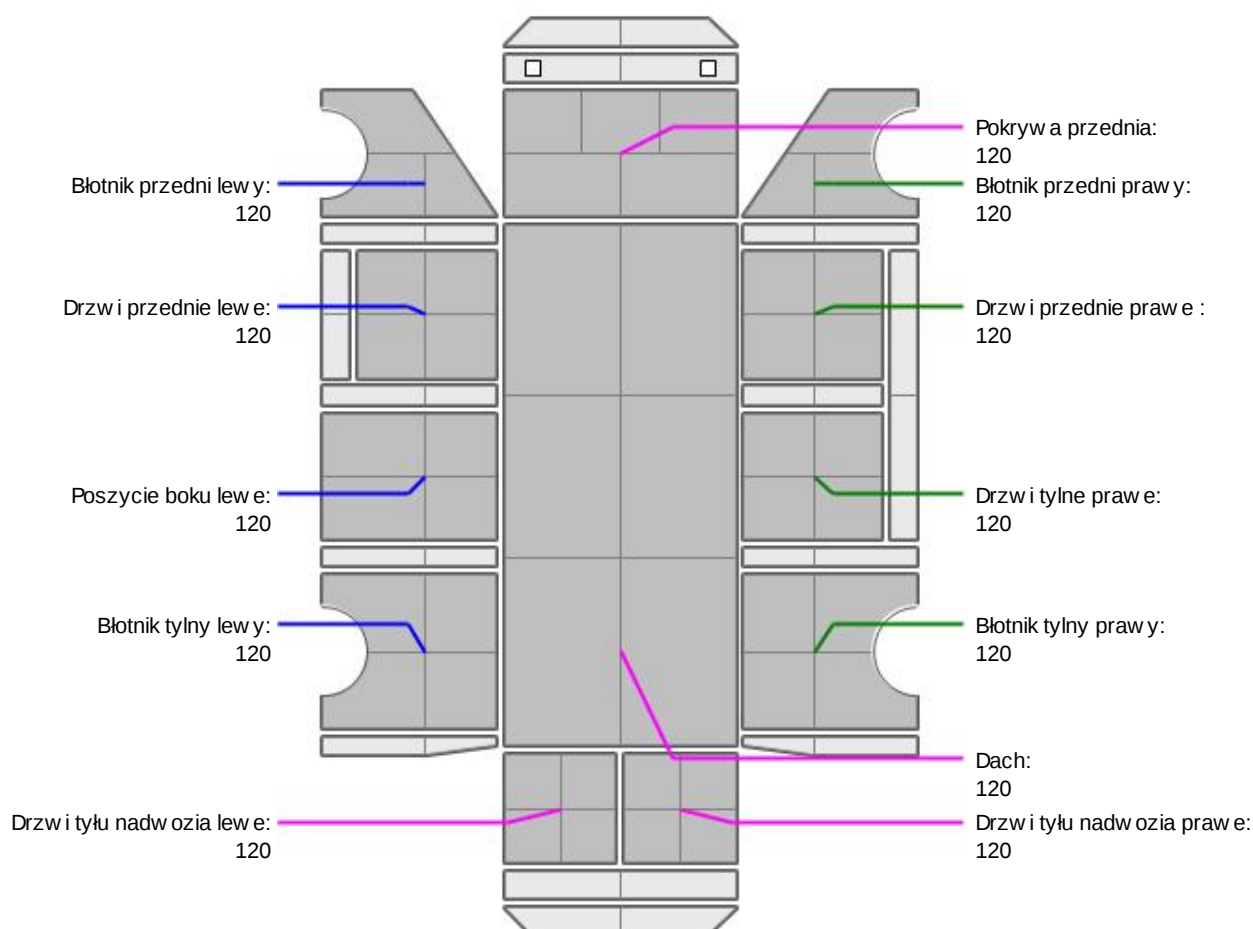
### NADWOZIE – Opis powłoki lakierowej

| L.p. | Nazwa elementu | L / P | Grubość powłoki [µm] | Opis |
|---|---|---|---|---|
| 1 | Pokrywa przednia | | 120 | |
| 2 | Dach | | 120 | |
| 3 | Błotnik przedni | L | 120 | |
| 4 | Drzwi przednie | L | 120 | |
| 5 | Poszycie boku | L | 120 | |
| 6 | Błotnik tylny | L | 120 | |
| 7 | Drzwi tyłu nadwozia | | 120 | |
| 8 | Błotnik przedni | P | 120 | |
| 9 | Drzwi przednie | P | 120 | |
| 10 | Drzwi tylne | P | 120 | |
| 11 | Błotnik tylny | P | 120 | |
| 12 | Drzwi tyłu nadwozia | | 120 | |

Podane przedziały grubości powłoki lakierowej, dotyczą punktów pomiarowych. Nie mogą być traktowane, jako gwarancja, że grubość powłoki lakierowej w innych punktach nie wykracza poza te przedziały. Pomiar powłoki lakierowej został wykonany urządzeniem będącym w posiadaniu rzeczoznawcy. Pomiar wykonany innym przyrządem może się różnić.
