Nr zlecenia: 39/24/04/2025/CarArena STANDARD

## Poglądowy Raport Stanu Technicznego

Zadanie: Ocena stanu technicznego i określenie wartości rynkowej pojazdu

| DANE IDENTYFIKACYJNE POJAZDU | | Dane: [D] IV-2025 | |
|---|---|---|---|
| Model pojazdu: | Tourneo Courier 1.5 TDCi MR`15 E6 1.8t | Nr Info-Ekspert: | 011-08792 |

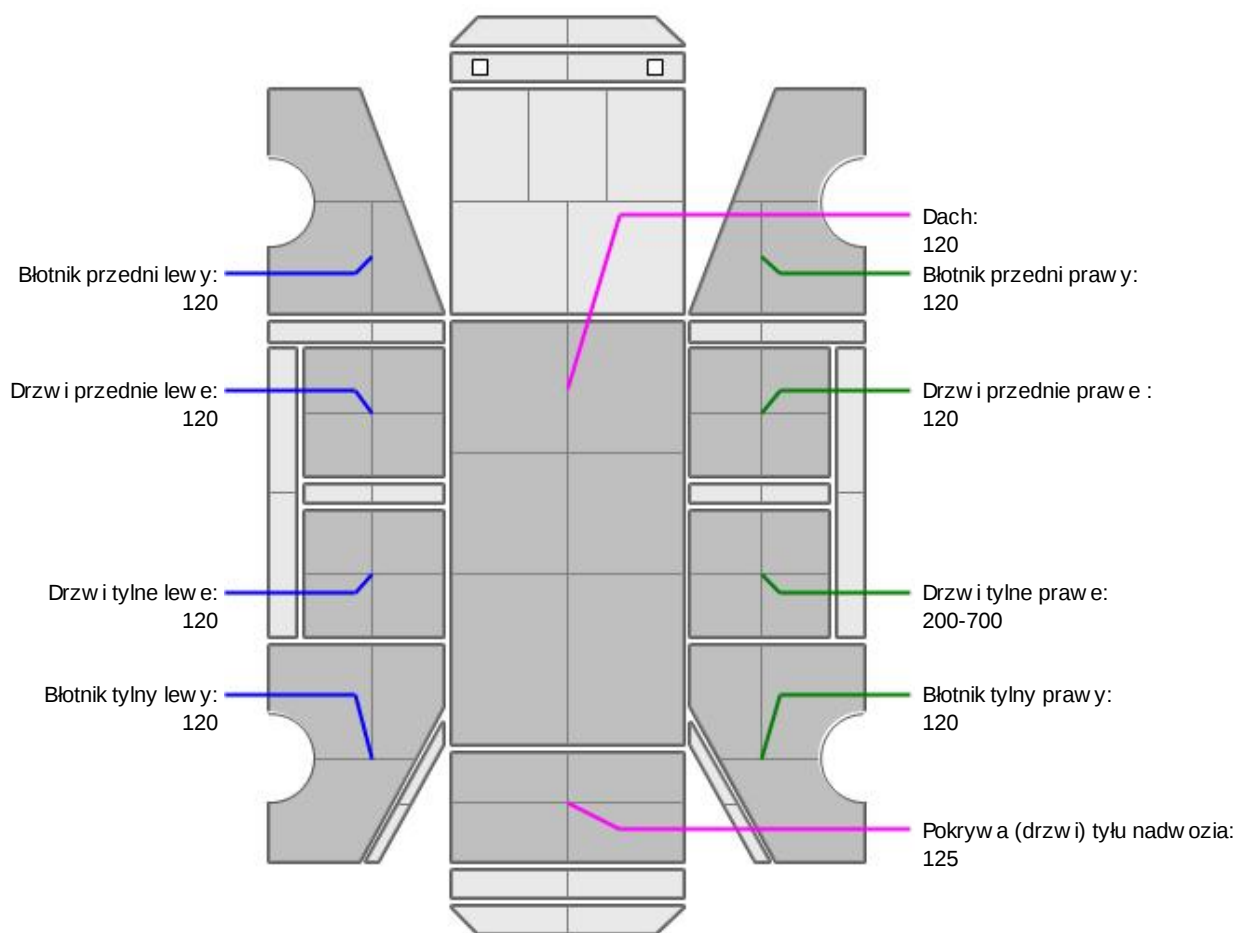
## NADWOZIE – Opis powłoki lakierowej

| 8 | Drzwi tylne | P | 200-700 | |

Podane przedziały grubości powłoki lakierowej, dotyczą punktów pomiarowych. Nie mogą być traktowane, jako gwarancja, że grubość powłoki lakierowej w innych punktach nie wykracza poza te przedziały. Pomiar powłoki lakierowej został wykonany urządzeniem będącym w posiadaniu rzeczoznawcy. Pomiar wykonany innym przyrządem może się różnić.

ü Rzeczoznawca podczas oględzin poza warszatem nie jest w stanie stwierdzić wypadkowej przeszłości pojazdu. W przypadku podwyższonych wartości pomiarów powłoki lakierowej, konieczna jest ekspertyza w warunkach warsztatowych.
