» Übersicht

Auftrags-Nr: 1001716896
Besichtigt am: 25.10.2024 11:30
Berichts-Nr: 7218281
FIN: WAUZZZFY8N2139123

» Fahrzeugdaten

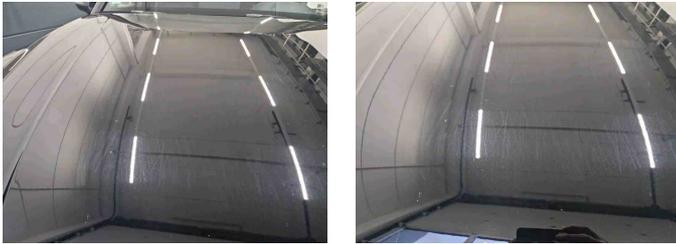
1 - Motorhaube - Kratzer - Polieren

Nr	Bauteil	Schadensbeschreibung	Reparaturempfehlung
1	Motorhaube	Kratzer	Polieren
2	Tür hinten rechts	Kratzer	Polieren

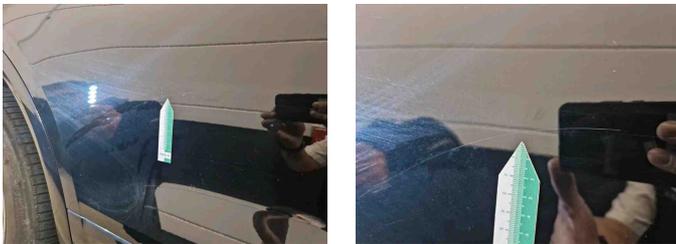
2 - Tür hinten rechts - Kratzer - Polieren

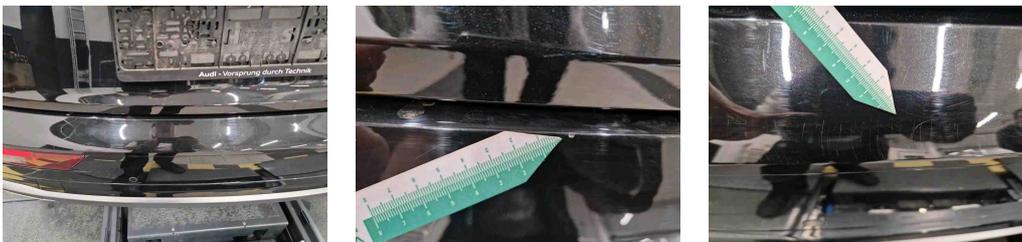
1 - Stoßfänger hinten mitte - Kratzer - Akzeptabel (Gebrauchsspur)

Nr	Bauteil	Schadensbeschreibung	Reparaturempfehlung
1	Stoßfänger hinten mitte	Kratzer	Akzeptabel (Gebrauchsspur)
