## Poglądowy raport stanu technicznego

Zadanie: Ocena stanu technicznego i określenie wartości rynkowej pojazdu

| DANE IDENTYFIKACYJNE POJAZDU | | Dane: [D] IV-2025 | |
|---|---|---|---|
| Marka: | OPEL | Nr rejestracyjny: | KR7AS69 |
| Model pojazdu: | Combo 1.6 CDTi MR`12 E6 2.2t | Nr Info-Ekspert: | 028-06057 |

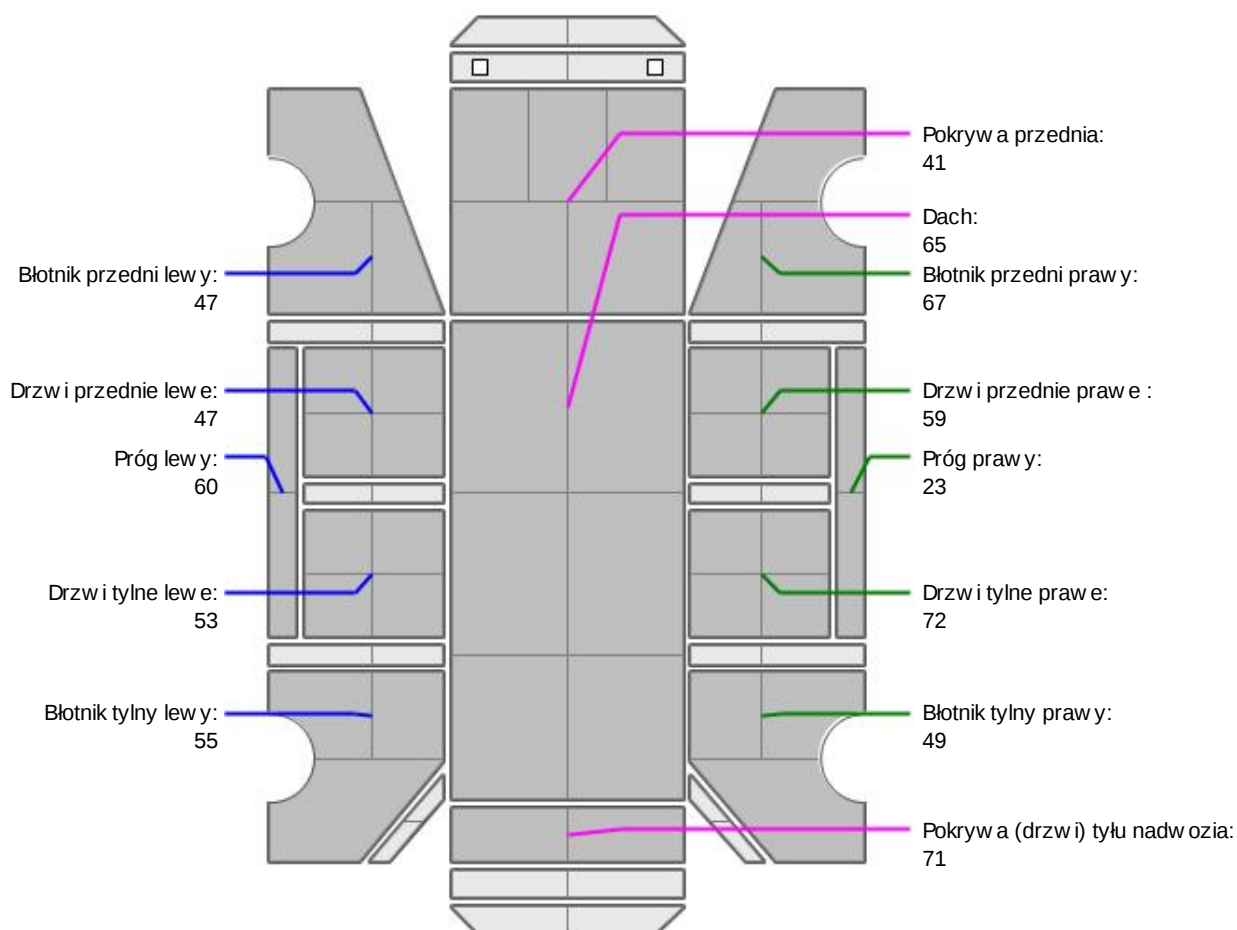
## NADWOZIE – Opis powłoki lakierowej

| L.p. | Nazwa elementu | L / P | Grubość powłoki [μm] | Opis |
| 1 | Pokrywa przednia | | 41 | |
| 2 | Dach | | 65 | |
| 3 | Błotnik przedni | L | 47 | |
| 4 | Próg | L | 60 | |

| 5 | Drzwi przednie | L | 47 | |
| 6 | Drzwi tylne | L | 53 | |
| 7 | Błotnik tylny | L | 55 | |
| 8 | Błotnik przedni | P | 67 | |
| 9 | Próg | P | 23 | |
| 10 | Drzwi przednie | P | 59 | |
| 11 | Drzwi tylne | P | 72 | |
| 12 | Błotnik tylny | P | 49 | |
| 13 | Pokrywa (drzwi) tyłu nadwozia | | 71 | |

Podane przedziały grubości powłoki lakierowej, dotyczą punktów pomiarowych. Nie mogą być traktowane jako gwarancja, że grubość powłoki lakierowej w innych punktach nie wykracza poza te przedziały. Pomiar powłoki lakierowej został wykonany urządzeniem będącym w posiadaniu rzeczoznawcy. Pomiar wykonany innym przyrządem może się różnić.
