## Poglądowy raport stanu technicznego

Zadanie: Ocena stanu technicznego i określenie wartości rynkowej pojazdu

| DANE IDENTYFIKACYJNE POJAZDU | | Dane: [O] IV-2025 | |
|---|---|---|---|
| Marka: | OPEL | Nr rejestracyjny: | KR8VJ27 |
| Model pojazdu: | Astra V Sports Tourer MR`20 E6 | Nr Info-Ekspert: | 028-07128 |

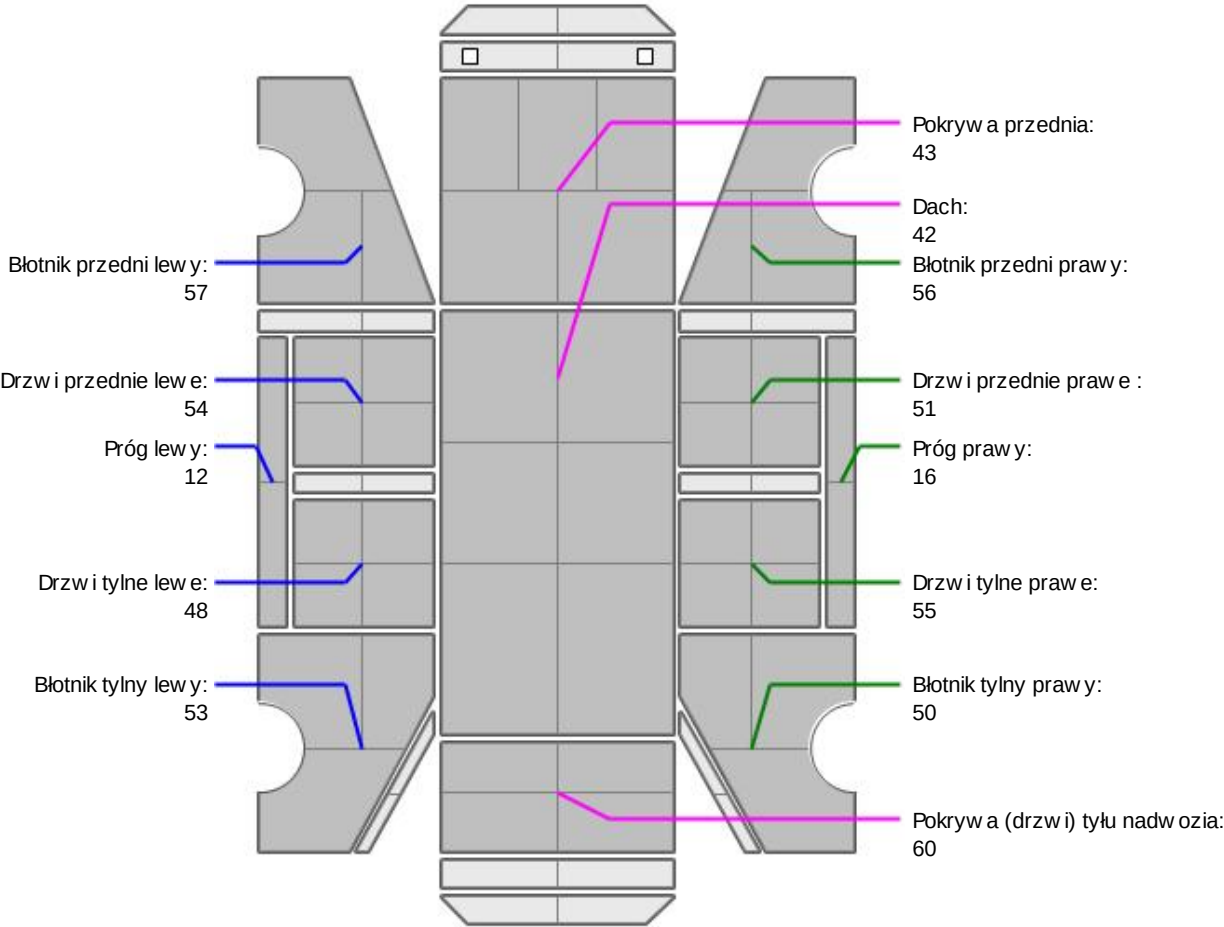
NADWOZIE – Opis powłoki lakierowej

| L.p. | Nazwa elementu | L / P | Grubość powłoki [µm] | Opis |
| 1 | Pokrywa przednia | | 43 | |
| 2 | Dach | | 42 | |
| 3 | Błotnik przedni | L | 57 | |
| 4 | Próg | L | 12 | |
| 5 | Drzwi przednie | L | 54 | |
| 6 | Drzwi tylne | L | 48 | |
| 7 | Błotnik tylny | L | 53 | |
| 8 | Błotnik przedni | P | 56 | |
| 9 | Próg | P | 16 | |
| 10 | Drzwi przednie | P | 51 | |
| 11 | Drzwi tylne | P | 55 | |
| 12 | Błotnik tylny | P | 50 | |
| 13 | Pokrywa (drzwi) tyłu nadwozia | | 60 | |

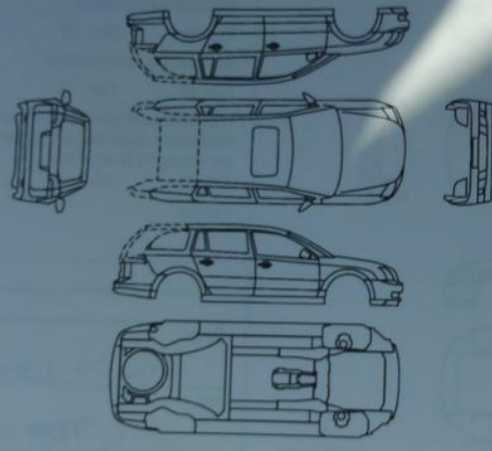
### Przegląd zabezpieczenia antykorozyjnego

**1. przegląd**  
 Samochód sprawny  
 Tak ☒ Nie ☐  
 Samochód naprawiony  
 Tak ☐ Nie ☐  
 Uszkodzenie powypadkowe/  
 nadwozia naprawiono zgodnie z  
 wytycznymi firmy Opel  
 Tak ☐ Nie ☐  
 Uwagi

Data 08.03.2022  
 km 30 677

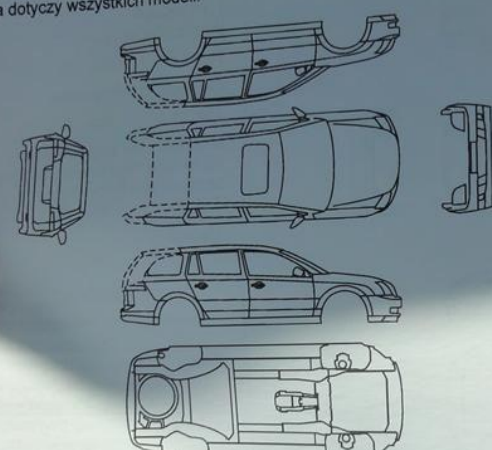
### Przegląd zabezpieczenia antykorozyjnego

**2. przegląd**  
 Samochód sprawny  
 Tak ☒ Nie ☐  
 Samochód naprawiony  
 Tak ☐ Nie ☐  
 Uszkodzenie powypadkowe/  
 nadwozia naprawiono zgodnie z  
 wytycznymi firmy Opel  
 Tak ☐ Nie ☐  
 Uwagi

Data 02.03.2023  
 km 65

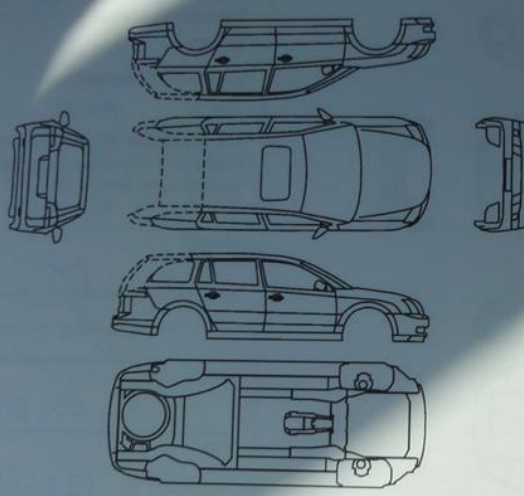
Przegląd zabezpieczenia antykorozyjnego 17

**3. przegląd**  
Samochód sprawny  
Tak ☒ Nie ☐  
Samochód naprawiono  
Tak ☐ Nie ☐  
Uszkodzenie powypadkowe/  
nadwozia naprawiono zgodnie z  
wytycznymi firmy Opel  
Tak ☐ Nie ☐  
Uwagi

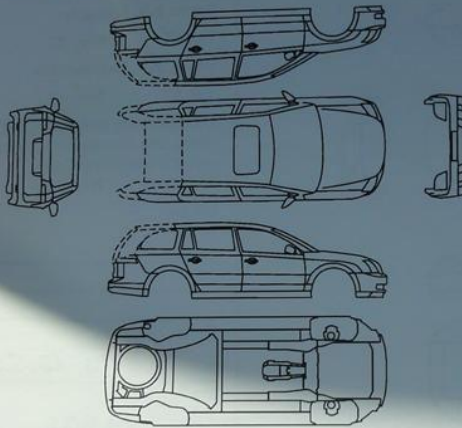
Przegląd zabezpieczenia antykorozyjnego

**4. przegląd**  
Samochód sprawny  
Tak ☒ Nie ☐  
Samochód naprawiono  
Tak ☐ Nie ☐  
Uszkodzenie powypadkowe/  
nadwozia naprawiono zgodnie z  
wytycznymi firmy Opel  
Tak ☐ Nie ☐  
Uwagi
