**OPINIA Nr: DACIA DUSTER WU5306L**

Zadanie: Określenie wartości rynkowej pojazdu przed szkodą oraz jego wartości w stanie uszkodzonym

Model: Duster dCi MR`18 E6

Nr rejestracyjny: WU5306L

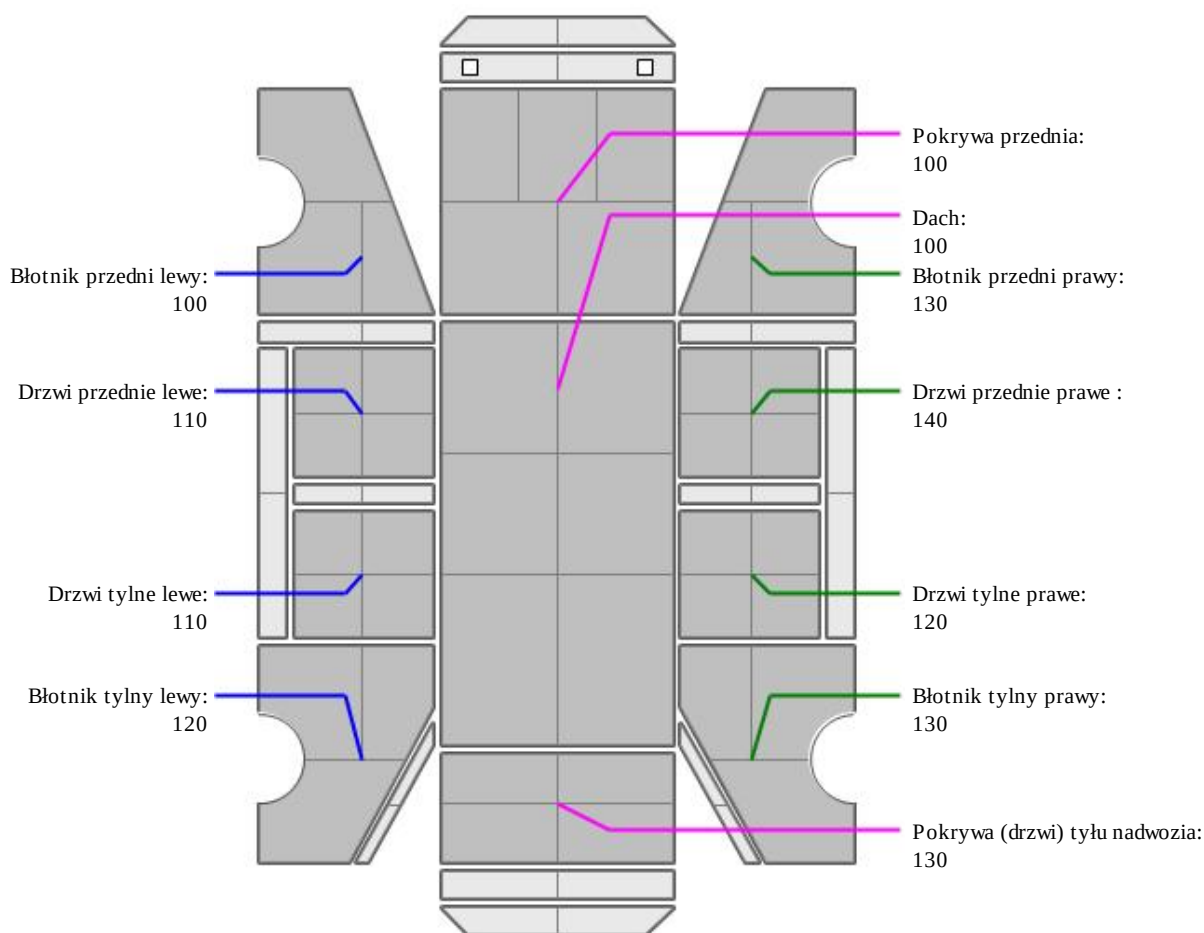
**OPIS POWŁOKI LAKIEROWEJ**

Podane przedziały grubości powłoki lakierowej, dotyczą punktów pomiarowych. Nie mogą być traktowane jako gwarancja, że grubość powłoki lakierowej w innych punktach nie wykracza poza te przedziały. Pomiar powłoki lakierowej został wykonany urządzeniem będącym w posiadaniu rzeczoznawcy. Pomiar wykonany innym przyrządem może się różnić.
