Nr zlecenia: 27/30/04/2025/CarArena STANDARD

## Pogladowy raport stanu technicznego

Zadanie: Ocena stanu technicznego i określenie wartości rynkowej pojazdu

| DANE IDENTYFIKACYJNE POJAZDU | | Dane: [D] V-2025 | |
|---|---|---|---|
| Model pojazdu: | FT 310 2.0 TDCi MR`16 E6 3.1t | Nr Info-Ekspert: | 011-09886 |

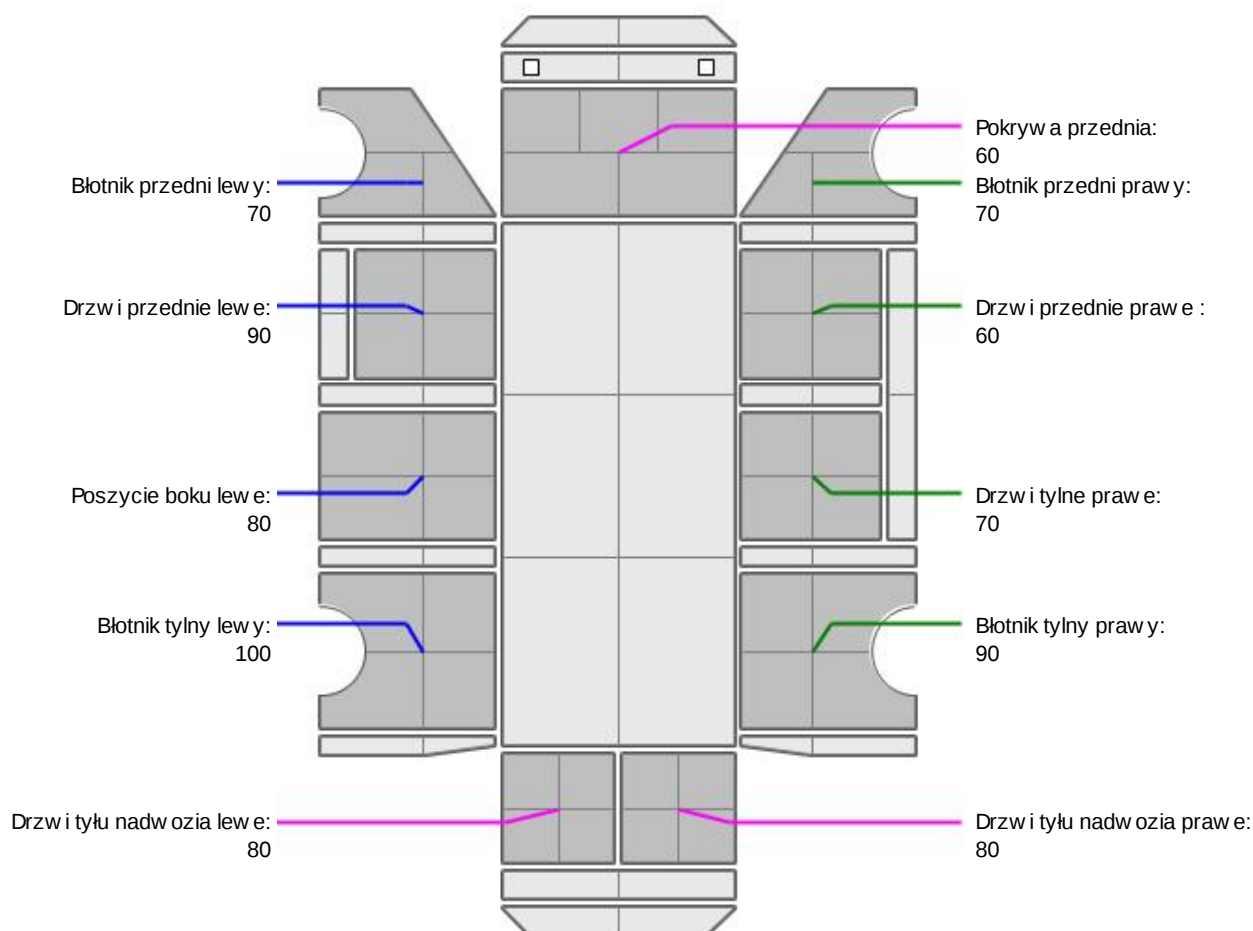
## NADWOZIE – Opis powłoki lakierowej

| L.p. | Nazwa elementu | L / P | Grubość powłoki [µm] | Opis |
| 1 | Pokrywa przednia | | 60 | |
| 2 | Błotnik przedni | L | 70 | |
| 3 | Drzwi przednie | L | 90 | |
| 4 | Poszycie boku | L | 80 | |
| 5 | Błotnik tylny | L | 100 | |
| 6 | Drzwi tyłu nadwozia | | 80 | |
| 7 | Błotnik przedni | P | 70 | |
| 8 | Drzwi przednie | P | 60 | |
| 9 | Drzwi tylne | P | 70 | |
| 10 | Błotnik tylny | P | 90 | |
| 11 | Drzwi tyłu nadwozia | | 80 | |

Podane przedziały grubości powłoki lakierowej, dotyczą punktów pomiarowych. Nie mogą być traktowane jako gwarancja, że grubość powłoki lakierowej w innych punktach nie wykracza poza te przedziały. Pomiar powłoki lakierowej został wykonany urządzeniem będącym w posiadaniu rzeczoznawcy. Pomiar wykonany innym przyrządem może się różnić.
