Nr zlecenia: 67/18/04/2025/Schindler

## Poglądowy Raport Stanu Technicznego

Zadanie: Ocena stanu technicznego i określenie wartości rynkowej pojazdu

| DANE IDENTYFIKACYJNE POJAZDU | | Dane: [D] IV-2025 | |
|---|---|---|---|
| Marka: | RENAULT | Nr rejestracyjny: | WE916SP |

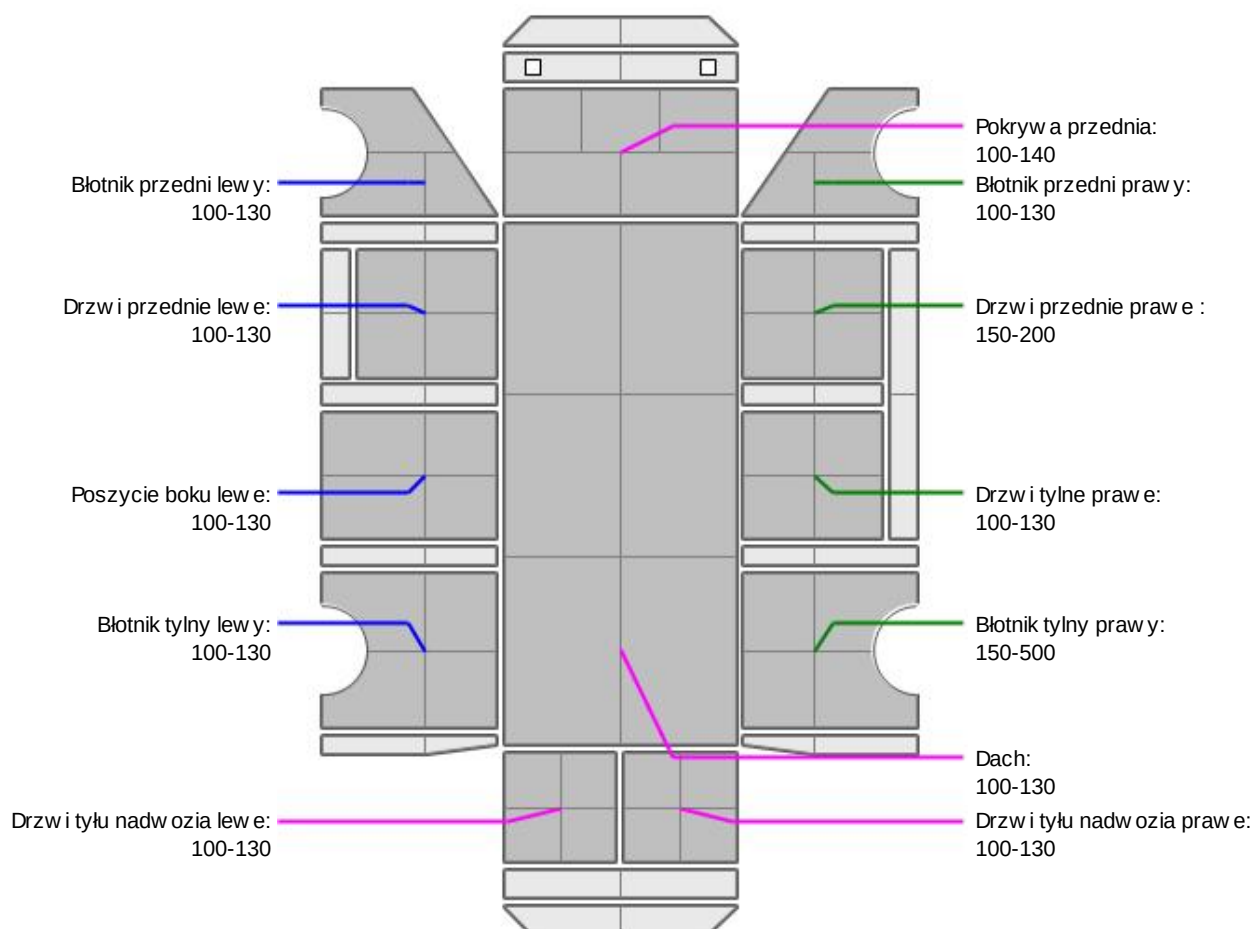
**NADWOZIE – Opis powłoki lakierowej**

| L.p. | Nazwa elementu | L / P | Grubość powłoki [μm] | Opis |
| 1 | Pokrywa przednia | | 100-140 | |
| 2 | Dach | | 100-130 | |
| 3 | Błotnik przedni | L | 100-130 | |
| 4 | Drzwi przednie | L | 100-130 | |
| 5 | Poszycie boku | L | 100-130 | |
| 6 | Błotnik tylny | L | 100-130 | |
| 7 | Drzwi tyłu nadwozia | | 100-130 | |
| 8 | Błotnik przedni | P | 100-130 | |
| 9 | Drzwi przednie | P | 150-200 | |
| 10 | Drzwi tylne | P | 100-130 | |
| 11 | Błotnik tylny | P | 150-500 | |
| 12 | Drzwi tyłu nadwozia | | 100-130 | |

Podane przedziały grubości powłoki lakierowej, dotyczą punktów pomiarowych. Nie mogą być traktowane jako gwarancja, że grubość powłoki lakierowej w innych punktach nie wykracza poza te przedziały. Pomiar powłoki lakierowej został wykonany urządzeniem będącym w posiadaniu rzeczoznawcy. Pomiar wykonany innym przyrządem może się różnić.
