## Expertise

Protokollnummer: 38268482  
Auftrags-Nr / Referenz: MW2273827  
Besichtigungsdatum: 31.01.2025  
Sachverständiger: Felix Köditz  
Besichtigt durch: Adem Öztuna

Modell: F-PACE 20d AWD Automatikgetriebe R-Sport

Kennzeichen: DN-GK 750

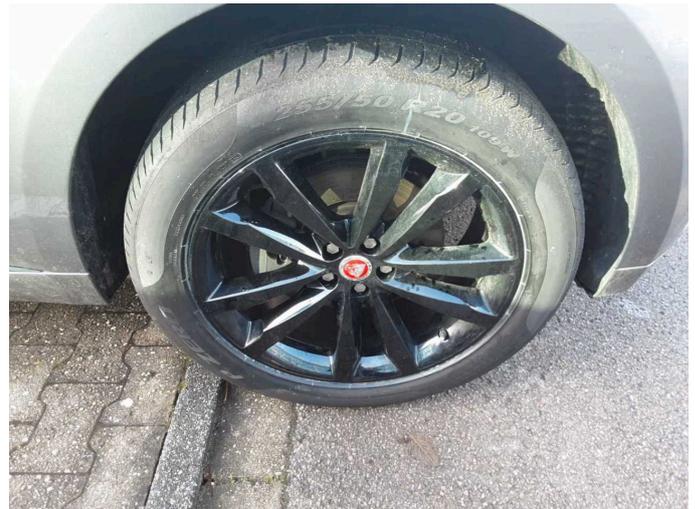
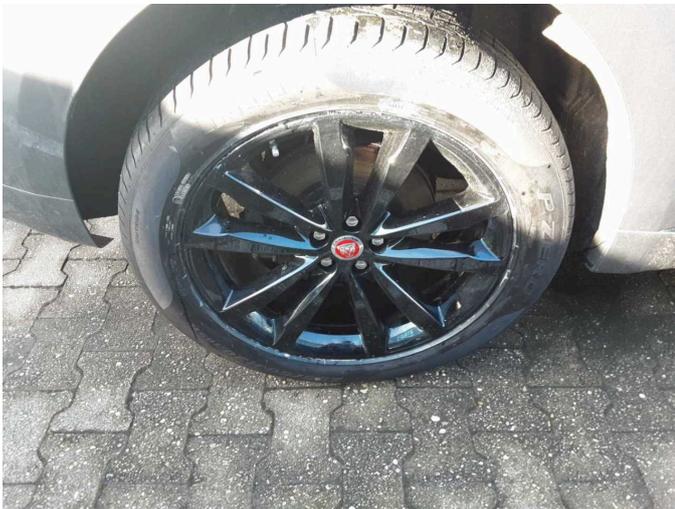
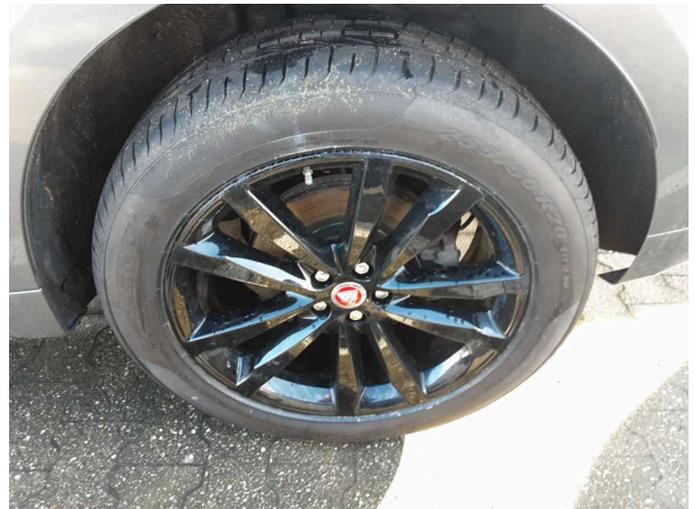
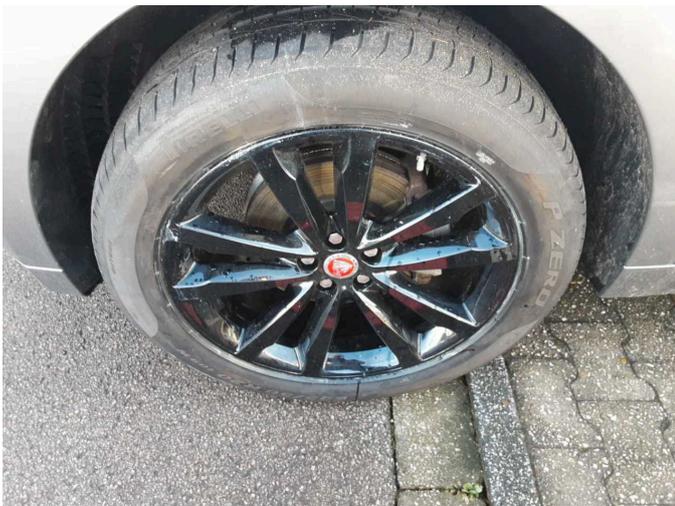
#	Reifengröße	Reifentyp	Hersteller	Profiltiefe
1)	255/50 R20 109W	Sommerreifen auf Leichtmetall	Pirelli	4mm / 4mm
2)	255/50 R20 109W	Sommerreifen auf Leichtmetall	Pirelli	6mm / 6mm

Abbildung 14: Montierte Bereifung

Abbildung 15: Montierte Bereifung

Abbildung 16: Montierte Bereifung

Abbildung 17: Montierte Bereifung

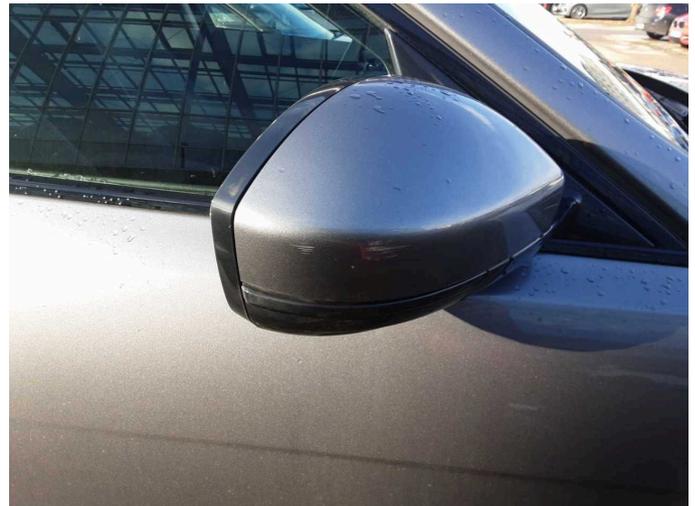
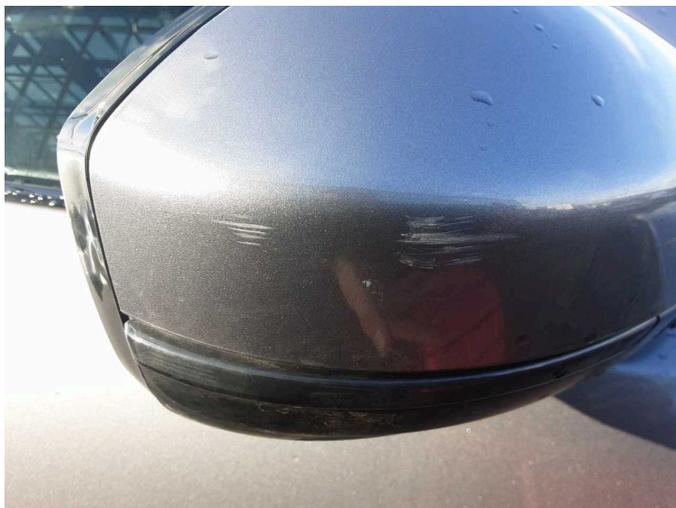
Beschädigung 2: Außenspiegel rechts: Abdeckkappe - Kratzer - Smart Repair

Nr.	Bauteilgruppe	Beschreibung	Kosten (netto)	Minderwert
1	Ausrüstung	Tirefit Füllmittel - abgelaufen - erneuern	40,00 €	40,00 €
2	Außenspiegel rechts	Abdeckkappe - Kratzer - Smart Repair	60,00 €	60,00 €
3	Tür hinten links	Tür - Kratzer - Smart Repair	150,00 €	150,00 €
4	Heckklappe/-tür	Heckklappe - Kratzer - Smart Repair	180,00 €	180,00 €
5	Kotflügel links	Kotflügel links (Flecken) - nicht fachgerecht instandgesetzt - instandsetzen und lackieren	550,00 €	550,00 €
Summe (netto)			980,00 €	980,00 €

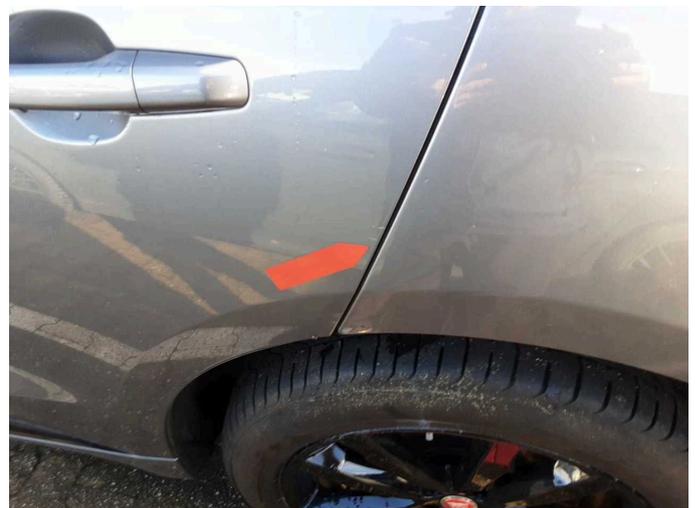
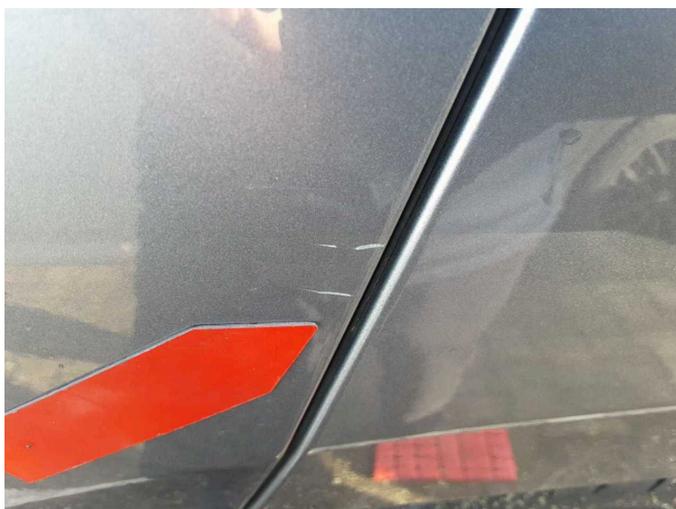
Beschädigung 3: Tür hinten links: Tür - Kratzer - Smart Repair

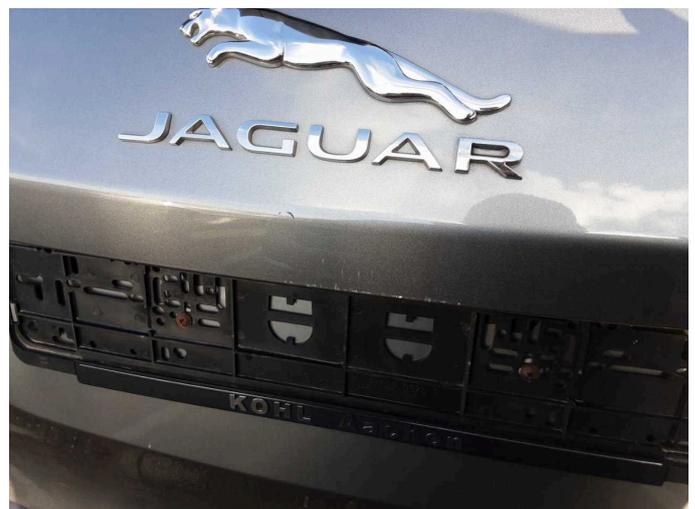
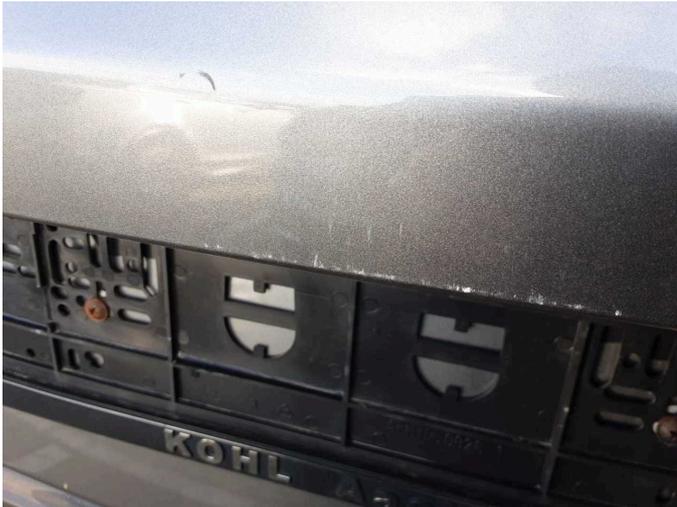
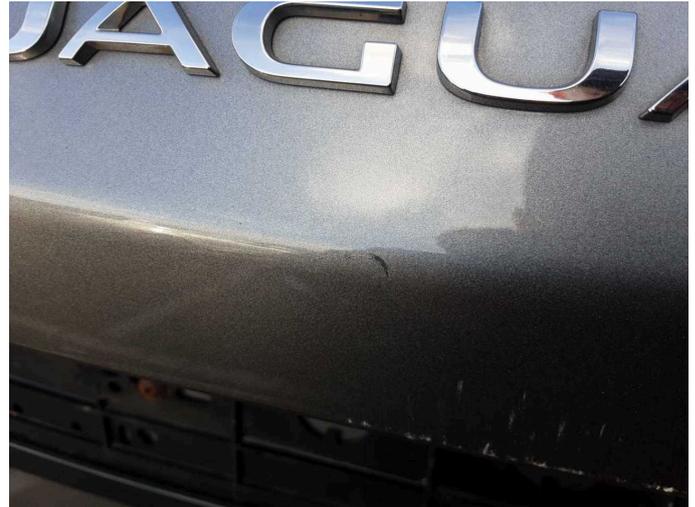
Beschädigung 4: Heckklappe/-tür: Heckklappe - Kratzer - Smart Repair

**Beschädigung 4:** Heckklappe/-tür: Heckklappe - Kratzer - Smart Repair

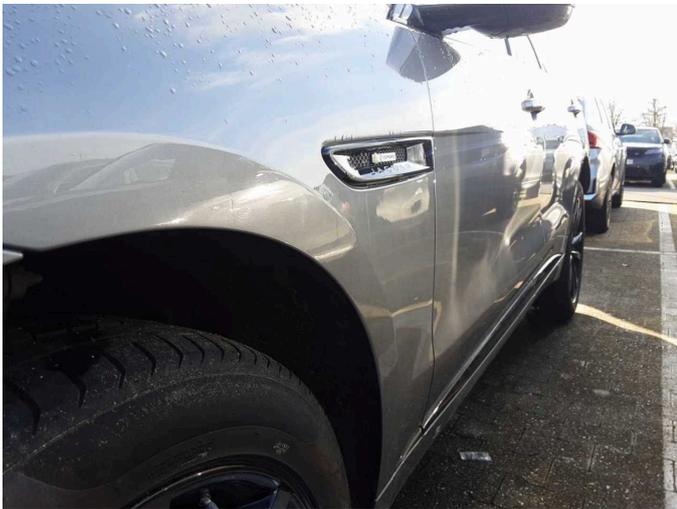
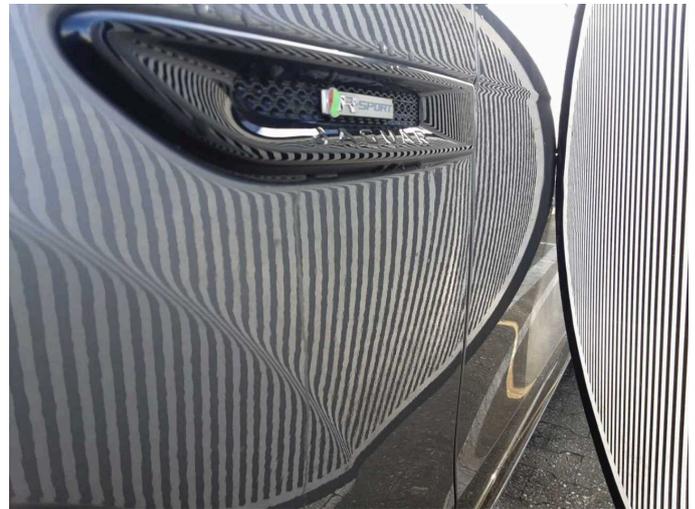
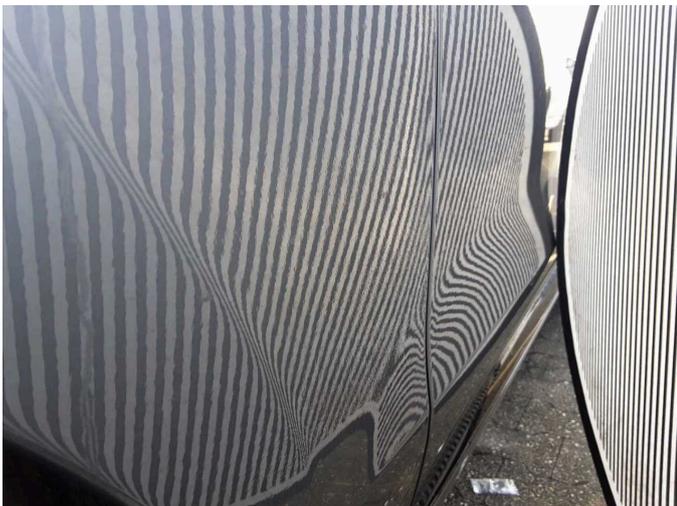
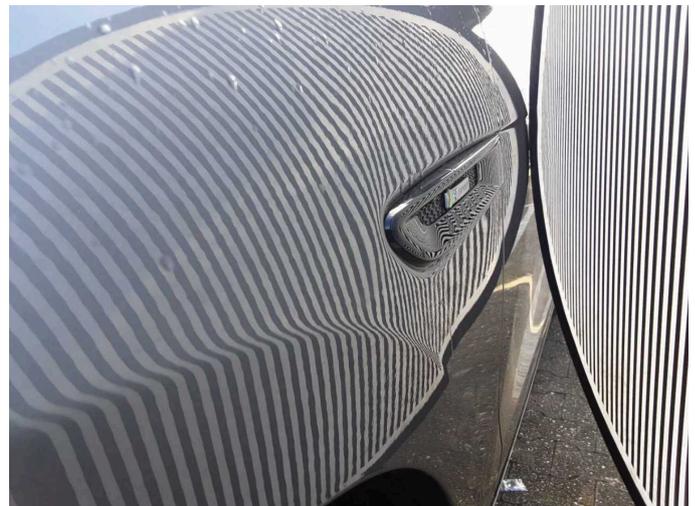
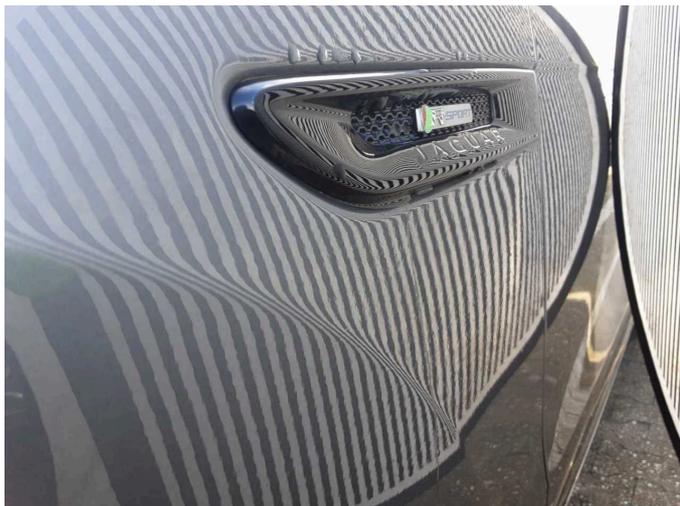
Nr.	Nacklackierung	Wertminderung
1	Kotflügel links, fachgerecht ausgeführt, Reparaturrechnung nicht vorhanden	keine Angabe

**Beschädigung 5:** Kotflügel links: Kotflügel links (Flecken) - nicht fachgerecht instandgesetzt - instandsetzen und lackieren

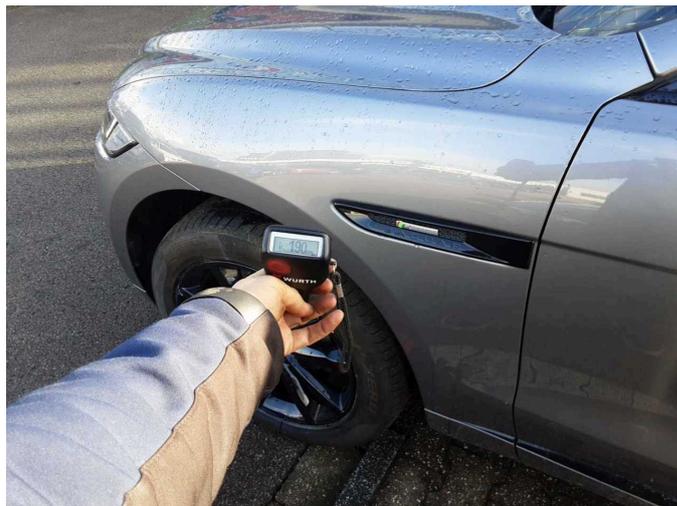
Kotflügel links 190 µm |

**Kotflügel links:** 190  $\mu\text{m}$
