Nr zlecenia: 54/06/05/2025/CarArena STANDARD

## Pogladowy raport stanu technicznego

Zadanie: Ocena stanu technicznego i określenie wartości rynkowej pojazdu

| DANE IDENTYFIKACYJNE POJAZDU | | Dane: [O] V-2025 | |
|---|---|---|---|
| Marka: | MERCEDES-BENZ | Nr rejestracyjny: | ZK75637 |

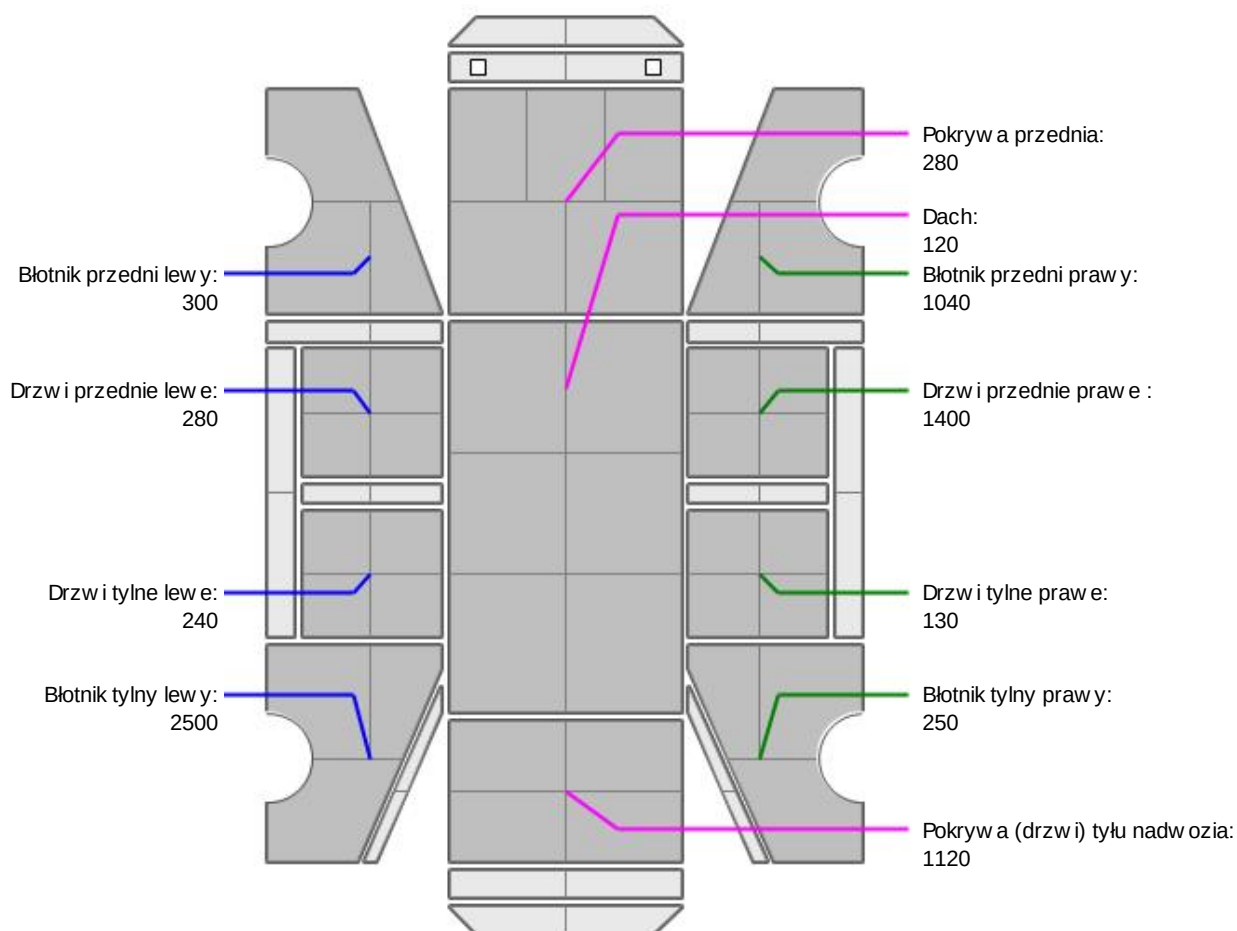
| L.p. | Nazwa elementu | L / P | Grubość powłoki [μm] | Opis |
| 1 | Pokrywa przednia | | 280 | |
| 2 | Dach | | 120 | |
| 3 | Błotnik przedni | L | 300 | |
| 4 | Drzwi przednie | L | 280 | |
| 5 | Drzwi tylne | L | 240 | |
| 6 | Błotnik tylny | L | 2500 | |
| 7 | Błotnik przedni | P | 1040 | |

| 8 | Drzwi przednie | P | 1400 | |
| 9 | Drzwi tylne | P | 130 | |
| 10 | Błotnik tylny | P | 250 | |
| 11 | Pokrywa (drzwi) tyłu nadwozia | | 1120 | |

Podane przedziały grubości powłoki lakierowej, dotyczą punktów pomiarowych. Nie mogą być traktowane jako gwarancja, że grubość powłoki lakierowej w innych punktach nie wykracza poza te przedziały. Pomiar powłoki lakierowej został wykonany urządzeniem będącym w posiadaniu rzeczoznawcy. Pomiar wykonany innym przyrządem może się różnić.
