## P o g l ą d o w y   R a p o r t   S t a n u   T e c h n i c z n e g o

Zadanie: Ocena stanu technicznego i określenie wartości rynkowej pojazdu

| DANE IDENTYFIKACYJNE POJAZDU | | Dane: [O] IV-2025 | |
|---|---|---|---|
| Marka: | RENAULT | Nr rejestracyjny: | PO6A117 |
| Model pojazdu: | Megane III 1.5 dCi MR`08 E5 | Nr Info-Ekspert: | 031-05147 |

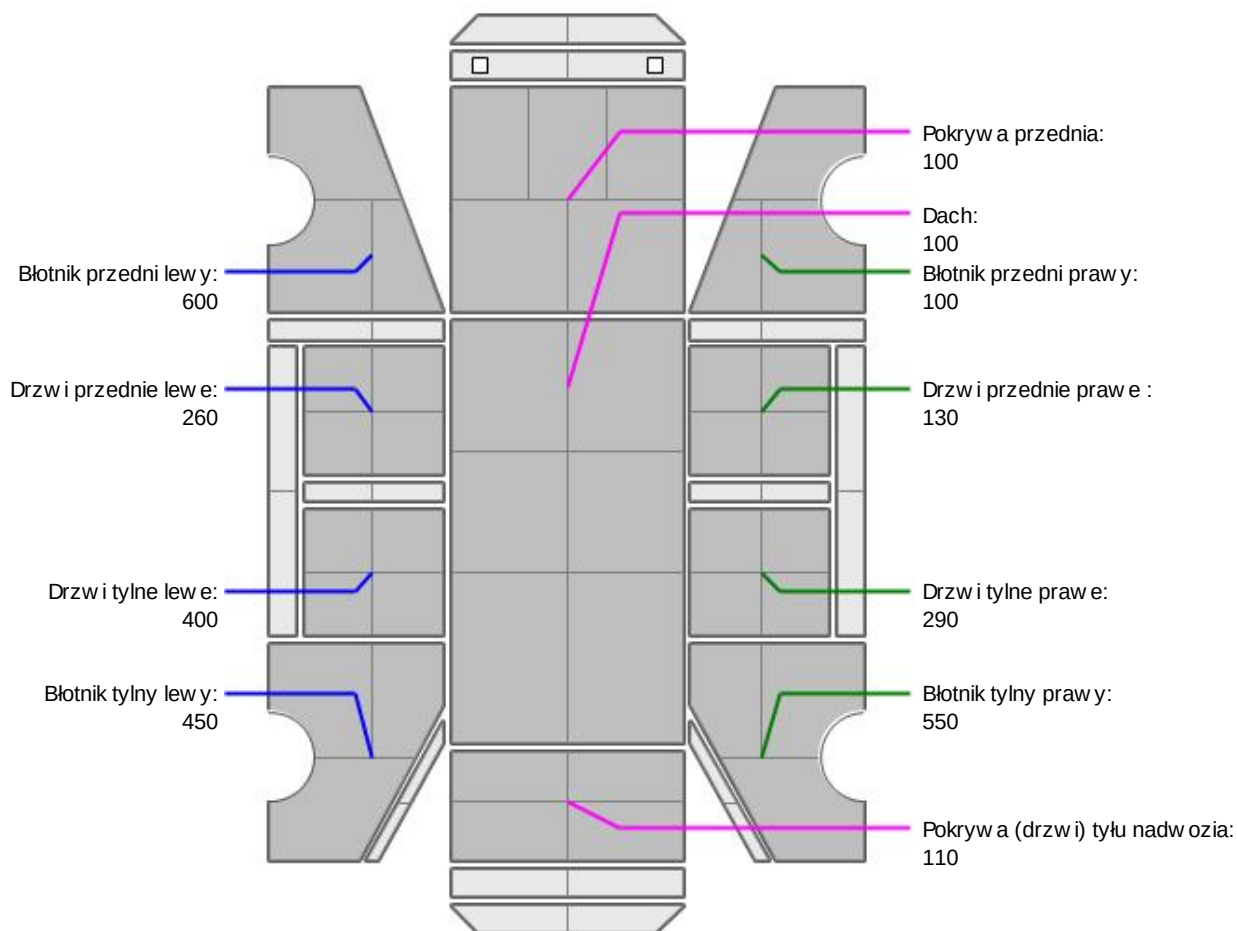
## NADWOZIE – Opis powłoki lakierowej

| L.p. | Nazwa elementu | L / P | Grubość powłoki [µm] | Opis |
| 1 | Pokrywa przednia | | 100 | |
| 2 | Dach | | 100 | |
| 3 | Błotnik przedni | L | 600 | |
| 4 | Drzwi przednie | L | 260 | |
| 5 | Drzwi tylne | L | 400 | |
| 6 | Błotnik tylny | L | 450 | |
| 7 | Błotnik przedni | P | 100 | |
| 8 | Drzwi przednie | P | 130 | |
| 9 | Drzwi tylne | P | 290 | |
| 10 | Błotnik tylny | P | 550 | |
| 11 | Pokrywa (drzwi) tyłu nadwozia | | 110 | |

Podane przedziały grubości powłoki lakierowej, dotyczą punktów pomiarowych. Nie mogą być traktowane jako gwarancja, że grubość powłoki lakierowej w innych punktach nie wykracza poza te przedziały. Pomiar powłoki lakierowej został wykonany urządzeniem będącym w posiadaniu rzeczoznawcy. Pomiar wykonany innym przyrządem może się różnić.
