## Poglądowy Raport Stanu Technicznego

Zadanie: Ocena stanu technicznego i określenie wartości rynkowej pojazdu

| DANE IDENTYFIKACYJNE POJAZDU (*) | | Dane: [C] V-2025 | |
|---|---|---|---|
| Marka: | MERCEDES-BENZ | Nr rejestracyjny: | WY98734 |
| Model pojazdu: | 1828 Atego 18.0t | Nr Info-Ekspert: | 022-02619 |

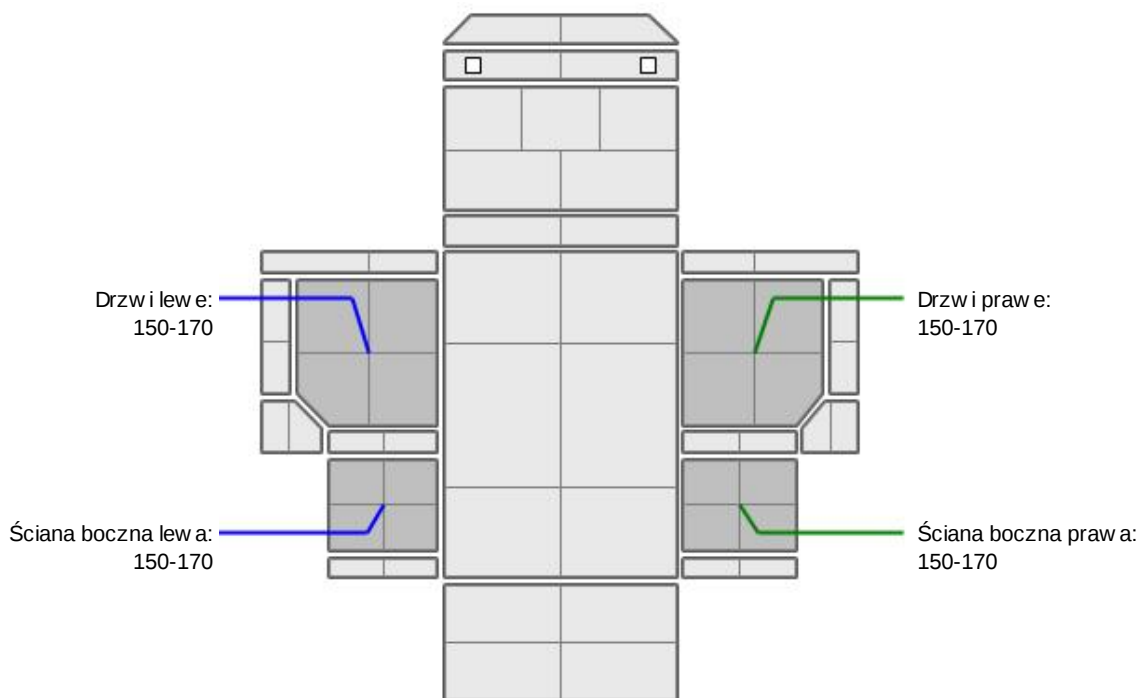
**KABINA KIEROWCY – Opis powłoki lakierowej**

| L.p. | Nazwa elementu | L / P | Grubość powłoki [μm] | Opis |
| 1 | Drzwi | L | 150-170 | |
| 2 | Ściana boczna | L | 150-170 | |
| 3 | Drzwi | P | 150-170 | |
| 4 | Ściana boczna | P | 150-170 | |

Kabina pojazdu przelakierowana z koloru zielonego na kolor biały.
