Nr zlecenia: 122/05/05/2025/CarArena STANDARD

## P o g l ą d o w y   R a p o r t   S t a n u   T e c h n i c z n e g o

Zadanie: Ocena stanu technicznego i określenie wartości rynkowej pojazdu

| DANE IDENTYFIKACYJNE POJAZDU | | Dane: [D] V-2025 | |
|---|---|---|---|
| Model pojazdu: | FT Custom 320 2.0 TDCi MR`18 E6 3.2t | Nr Info-Ekspert: | 011-10384 |

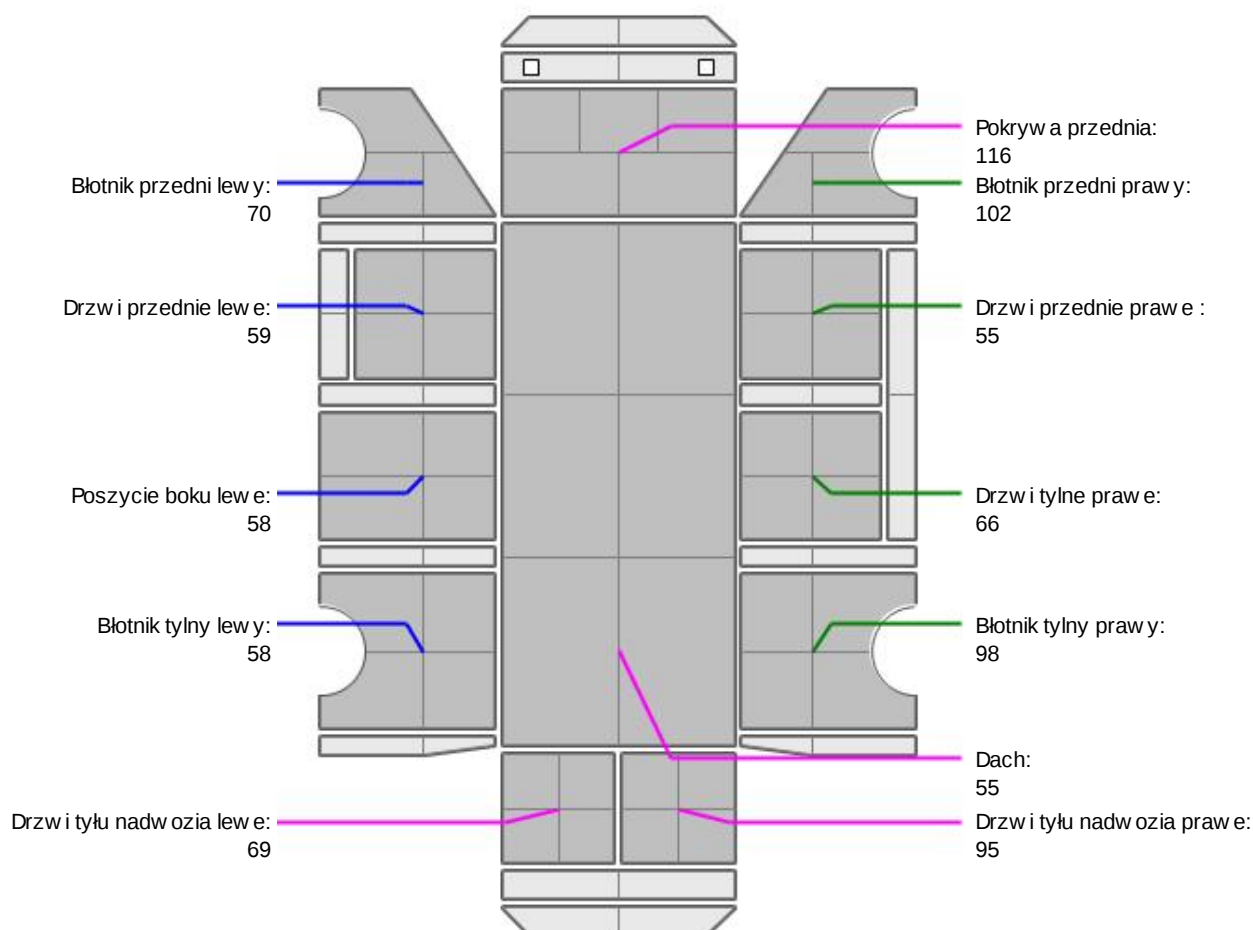
**NADWOZIE – Opis powłoki lakierowej**

| L.p. | Nazwa elementu | L / P | Grubość powłoki [μm] | Opis |
| 1 | Pokrywa przednia | | 116 | |
| 2 | Dach | | 55 | |
| 3 | Błotnik przedni | L | 70 | |
| 4 | Drzwi przednie | L | 59 | |
| 5 | Poszycie boku | L | 58 | |
| 6 | Błotnik tylny | L | 58 | |
| 7 | Drzwi tyłu nadwozia | | 69 | |
| 8 | Błotnik przedni | P | 102 | |
| 9 | Drzwi przednie | P | 55 | |
| 10 | Drzwi tylne | P | 66 | |
| 11 | Błotnik tylny | P | 98 | |
| 12 | Drzwi tyłu nadwozia | | 95 | |

Podane przedziały grubości powłoki lakierowej, dotyczą punktów pomiarowych. Nie mogą być traktowane jako gwarancja, że grubość powłoki lakierowej w innych punktach nie wykracza poza te przedziały. Pomiar powłoki lakierowej został wykonany urządzeniem będącym w posiadaniu rzeczoznawcy. Pomiar wykonany innym przyrządem może się różnić.
