## Poglądowy Raport Stanu Technicznego

Zadanie: Ocena stanu technicznego i określenie wartości rynkowej pojazdu

| DANE IDENTYFIKACYJNE POJAZDU | | Dane: [D] V-2025 | |
|---|---|---|---|
| Marka: | FORD | Nr rejestracyjny: | WP1917P |
| Model pojazdu: | FT 310 2.0 TDCi MR`16 E6 3.1t | Nr Info-Ekspert: | 011-09558 |

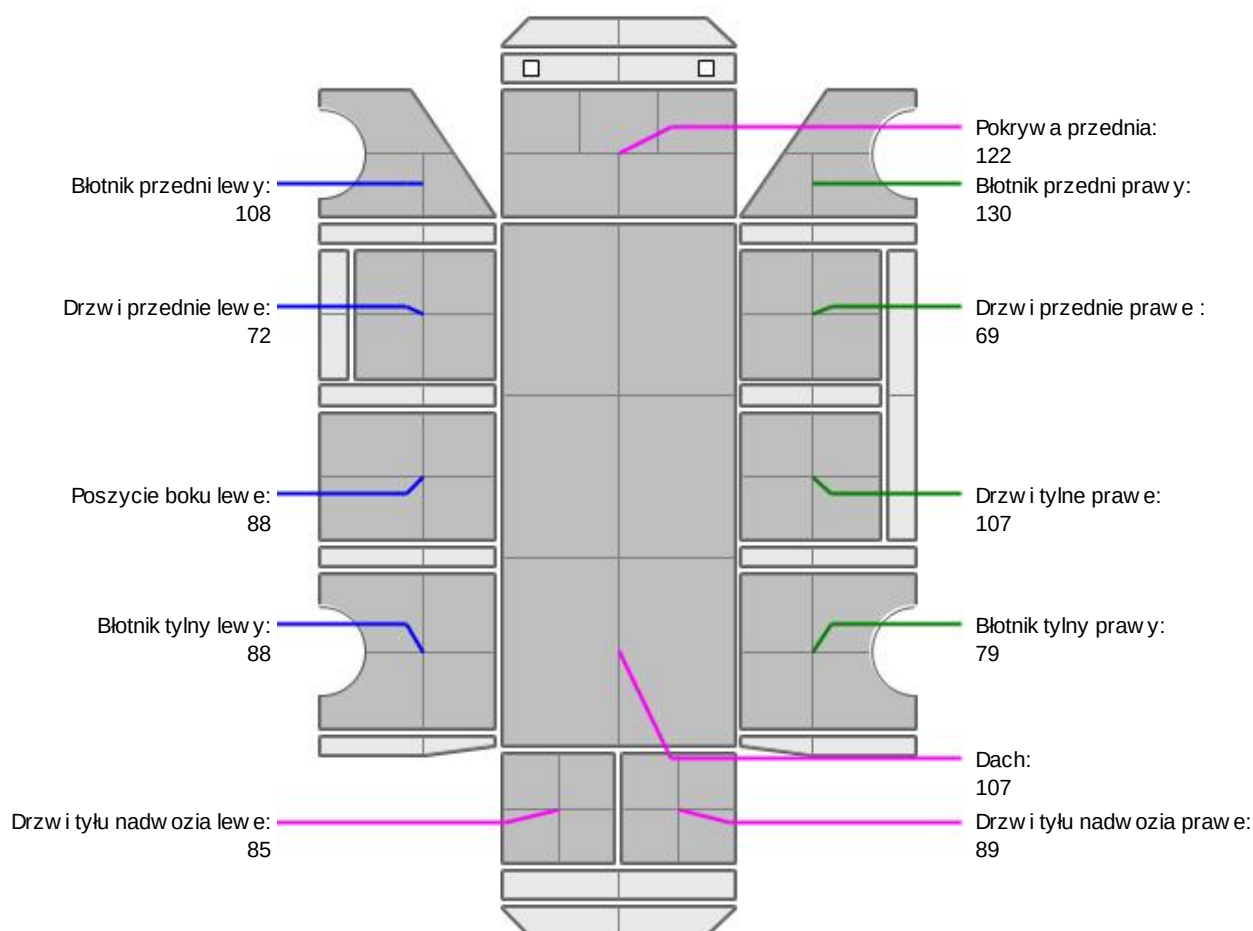
## NADWOZIE – Opis powłoki lakierowej

| L.p. | Nazwa elementu | L / P | Grubość powłoki [μm] | Opis |
| 1 | Pokrywa przednia | | 122 | |
| 2 | Dach | | 107 | |
| 3 | Błotnik przedni | L | 108 | |
| 4 | Drzwi przednie | L | 72 | |

| 5 | Poszycie boku | L | 88 | |
| 6 | Błotnik tylny | L | 88 | |
| 7 | Drzwi tyłu nadwozia | | 85 | |
| 8 | Błotnik przedni | P | 130 | |
| 9 | Drzwi przednie | P | 69 | |
| 10 | Drzwi tylne | P | 107 | |
| 11 | Błotnik tylny | P | 79 | |
| 12 | Drzwi tyłu nadwozia | | 89 | |

Podane przedziały grubości powłoki lakierowej, dotyczą punktów pomiarowych. Nie mogą być traktowane jako gwarancja, że grubość powłoki lakierowej w innych punktach nie wykracza poza te przedziały. Pomiar powłoki lakierowej został wykonany urządzeniem będącym w posiadaniu rzeczoznawcy. Pomiar wykonany innym przyrządem może się różnić.
