Nr zlecenia: 26/30/04/2025/CarArena STANDARD

## Poglądowy raport stanu technicznego

Zadanie: Ocena stanu technicznego i określenie wartości rynkowej pojazdu

| DANE IDENTYFIKACYJNE POJAZDU | | Dane: [D] V-2025 | |
|---|---|---|---|
| Model pojazdu: | FT 310 2.0 TDCi MR`16 E6.2 3.1t | Nr Info-Ekspert: | 011-10921 |

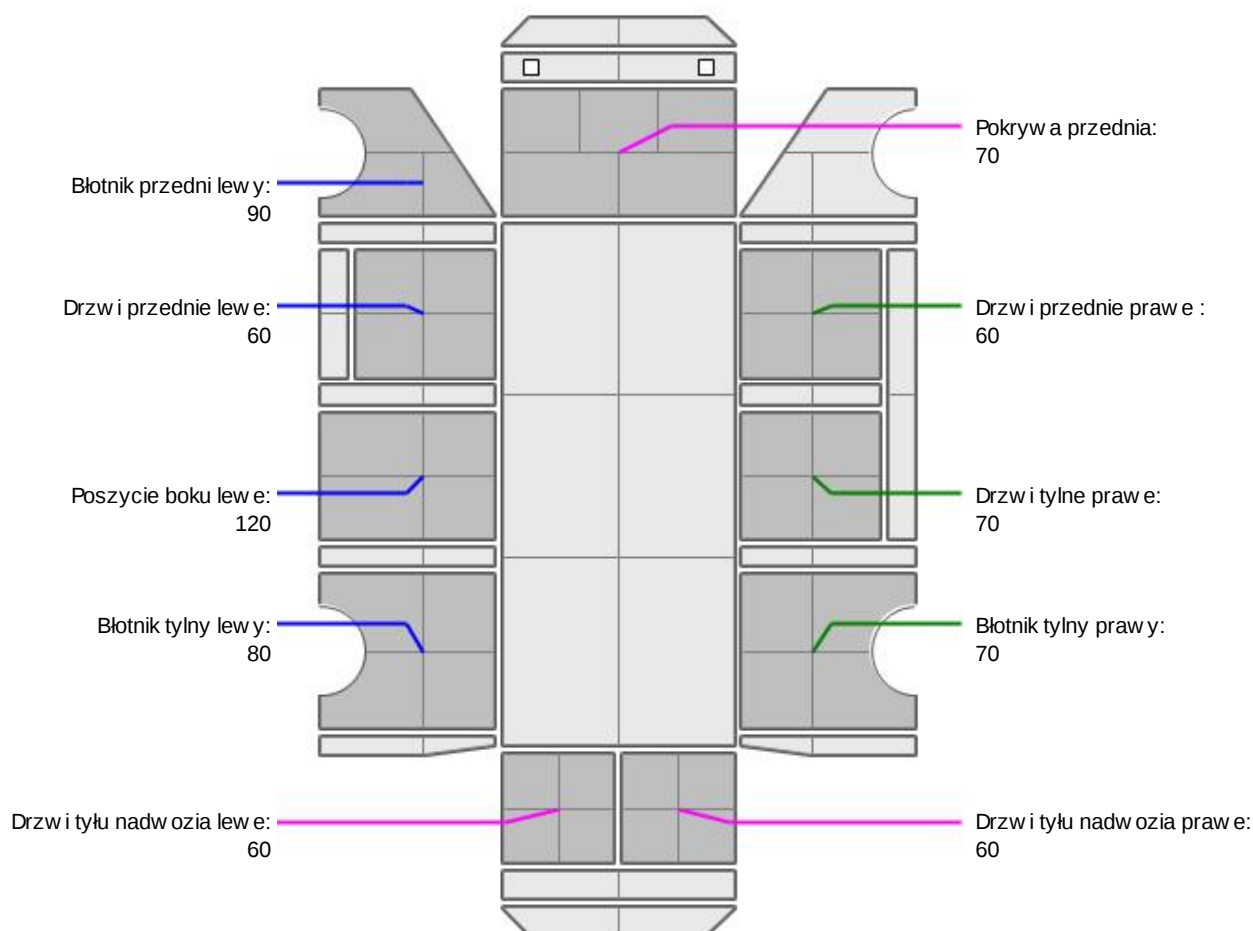
| L.p. | Nazwa elementu | L / P | Grubość powłoki [μm] | Opis |
| 1 | Pokrywa przednia | | 70 | |
| 2 | Błotnik przedni | L | 90 | |
| 3 | Drzwi przednie | L | 60 | |
| 4 | Poszycie boku | L | 120 | |
| 5 | Błotnik tylny | L | 80 | |
| 6 | Drzwi tyłu nadwozia | | 60 | |
| 7 | Drzwi przednie | P | 60 | |
| 8 | Drzwi tylne | P | 70 | |
| 9 | Błotnik tylny | P | 70 | |
| 10 | Drzwi tyłu nadwozia | | 60 | |
