## Poglądowy raport stanu technicznego

Zadanie: Ocena stanu technicznego i określenie wartości rynkowej pojazdu

| DANE IDENTYFIKACYJNE POJAZDU | | Dane: [D] V-2025 | |
|---|---|---|---|
| Marka: | FORD | Nr rejestracyjny: | SK4414L |
| Model pojazdu: | FT 430 2.4 TDCi Kat. MR`07 E4 3.5t | Nr Info-Ekspert: | 011-04589 |

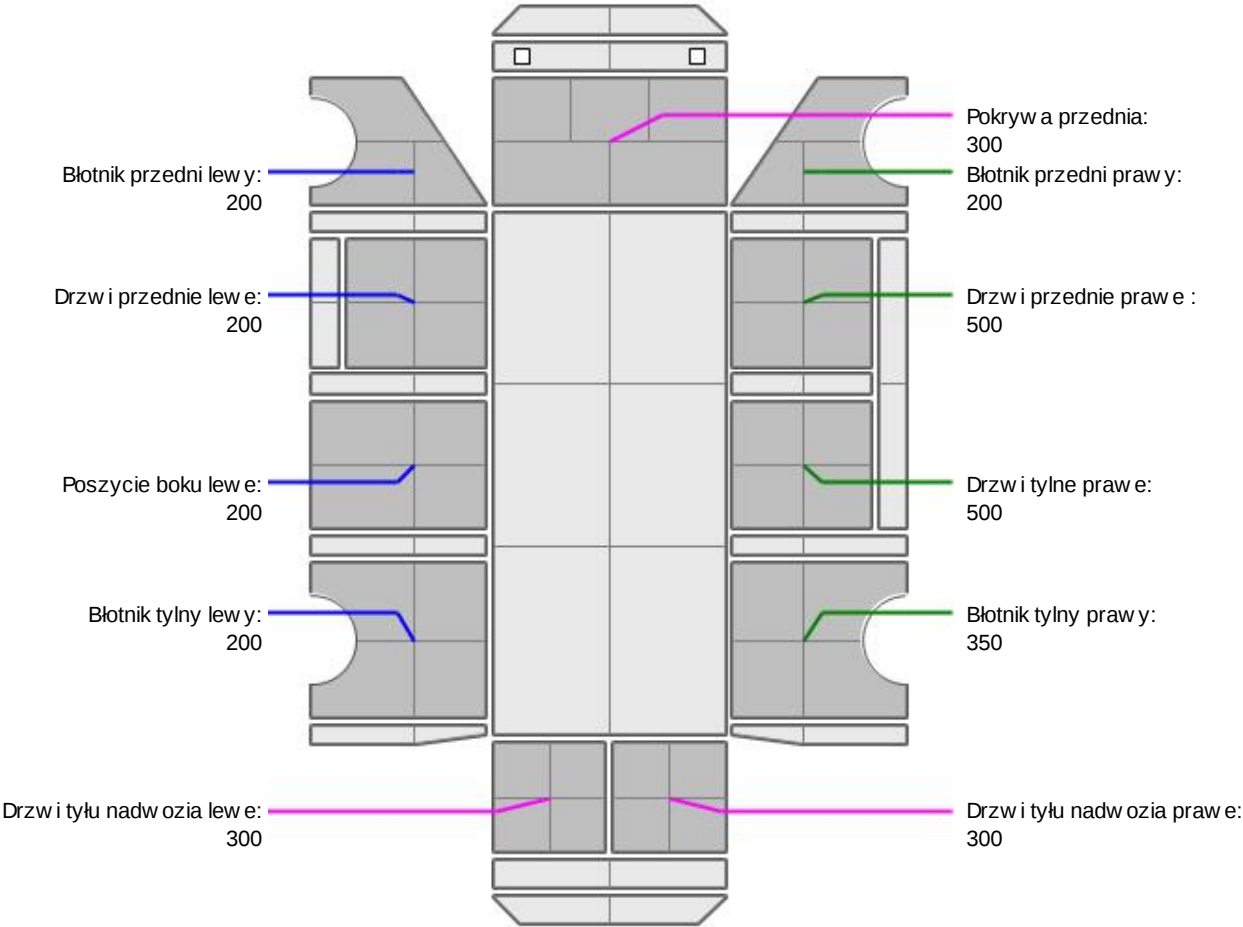
NADWOZIE – Opis powłoki lakierowej

| L.p. | Nazwa elementu | L / P | Grubość powłoki [µm] | Opis |
|---|---|---|---|---|
| 1 | Pokrywa przednia | | 300 | |
| 2 | Błotnik przedni | L | 200 | |
| 3 | Drzwi przednie | L | 200 | |
| 4 | Poszycie boku | L | 200 | |
| 5 | Błotnik tylny | L | 200 | |
| 6 | Drzwi tyłu nadwozia | | 300 | |
| 7 | Błotnik przedni | P | 200 | |
| 8 | Drzwi przednie | P | 500 | |
| 9 | Drzwi tylne | P | 500 | |
| 10 | Błotnik tylny | P | 350 | |
| 11 | Drzwi tyłu nadwozia | | 300 | |
