## Poglądowy Raport Stanu Technicznego

Zadanie: Ocena stanu technicznego i określenie wartości rynkowej pojazdu

| DANE IDENTYFIKACYJNE POJAZDU | | Dane: [O] V-2025 | |
|---|---|---|---|
| Marka: | VOLKSWAGEN | Nr rejestracyjny: | GD622VG |
| Model pojazdu: | Golf VII Variant 1.6 TDI MR`17 E6 | Nr Info-Ekspert: | 040-08571 |

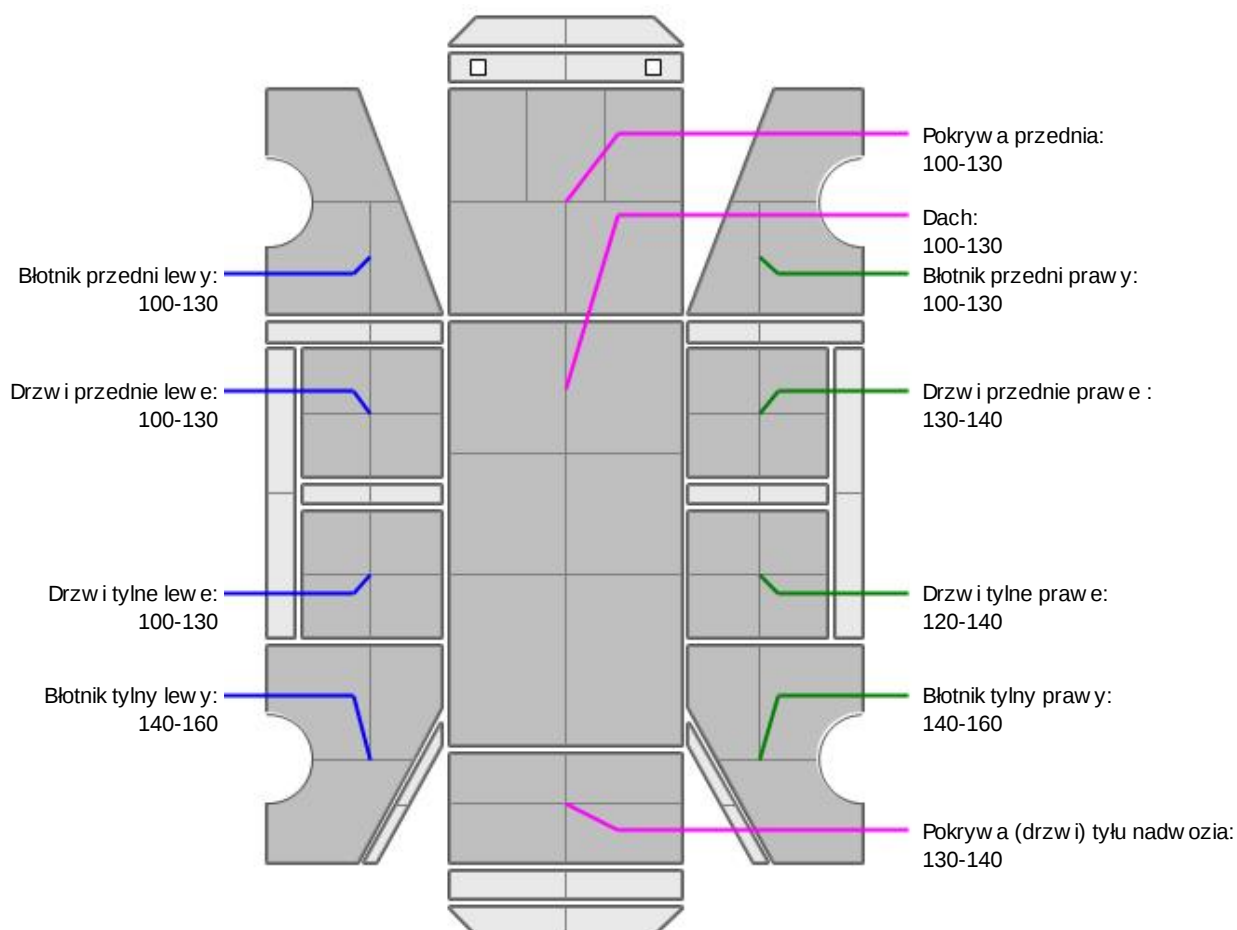
## NADWOZIE – Opis powłoki lakierowej

| L.p. | Nazwa elementu | L / P | Grubość powłoki [μm] | Opis |
| 1 | Pokrywa przednia | | 100-130 | |
| 2 | Dach | | 100-130 | |
| 3 | Błotnik przedni | L | 100-130 | |
| 4 | Drzwi przednie | L | 100-130 | |
| 5 | Drzwi tylne | L | 100-130 | |
| 6 | Błotnik tylny | L | 140-160 | |
| 7 | Błotnik przedni | P | 100-130 | |
| 8 | Drzwi przednie | P | 130-140 | |
| 9 | Drzwi tylne | P | 120-140 | |
| 10 | Błotnik tylny | P | 140-160 | |
| 11 | Pokrywa (drzwi) tyłu nadwozia | | 130-140 | |
