## Poglądowy raport stanu technicznego

Zadanie: Ocena stanu technicznego i określenie wartości rynkowej pojazdu

| DANE IDENTYFIKACYJNE POJAZDU | | Dane: [O] IV-2025 | |
|---|---|---|---|
| Marka: | SKODA | Nr rejestracyjny: | WI374JM |
| Model pojazdu: | Citigo MR`18 E6d | Nr Info-Ekspert: | 034-03914 |

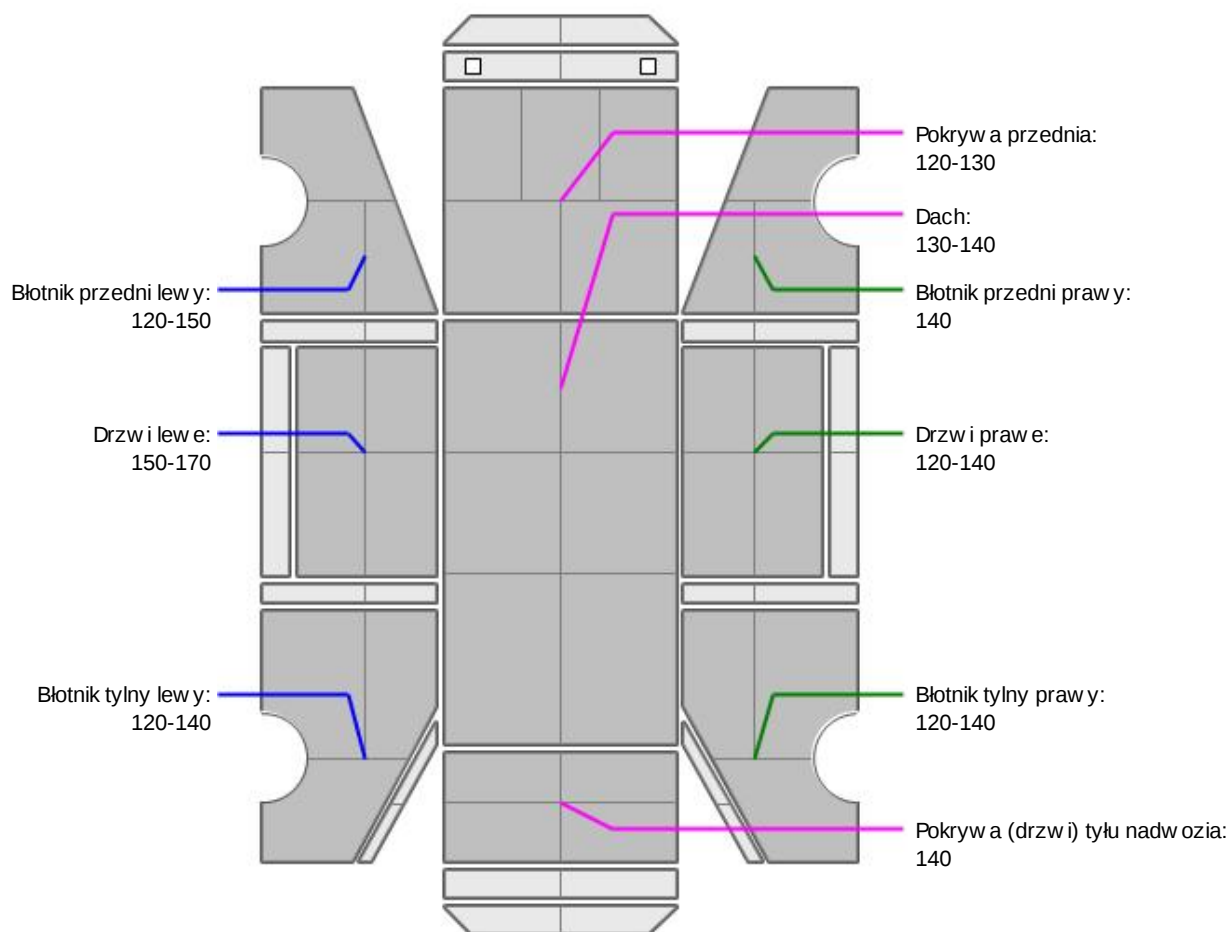
## NADWOZIE – Opis powłoki lakierowej

| L.p. | Nazwa elementu | L / P | Grubość powłoki [μm] | Opis |
|---|---|---|---|---|
| 1 | Pokrywa przednia | | 120-130 | |
| 2 | Dach | | 130-140 | |
| 3 | Błotnik przedni | L | 120-150 | |
| 4 | Drzwi | L | 150-170 | |
| 5 | Błotnik tylny | L | 120-140 | |
| 6 | Błotnik przedni | P | 140 | |
| 7 | Drzwi | P | 120-140 | |
| 8 | Błotnik tylny | P | 120-140 | |
| 9 | Pokrywa (drzwi) tyłu nadwozia | | 140 | |
