## Poglądowy Raport Stanu Technicznego

Zadanie: Ocena stanu technicznego i określenie wartości rynkowej pojazdu

| DANE IDENTYFIKACYJNE POJAZDU | | Dane: [O] IV-2025 | |
|---|---|---|---|
| Marka: | <b>SKODA</b> | Nr rejestracyjny: | <b>W1359JL</b> |
| Model pojazdu: | <b>Citigo MR`18 E6d</b> | Nr Info-Ekspert: | <b>034-03914</b> |

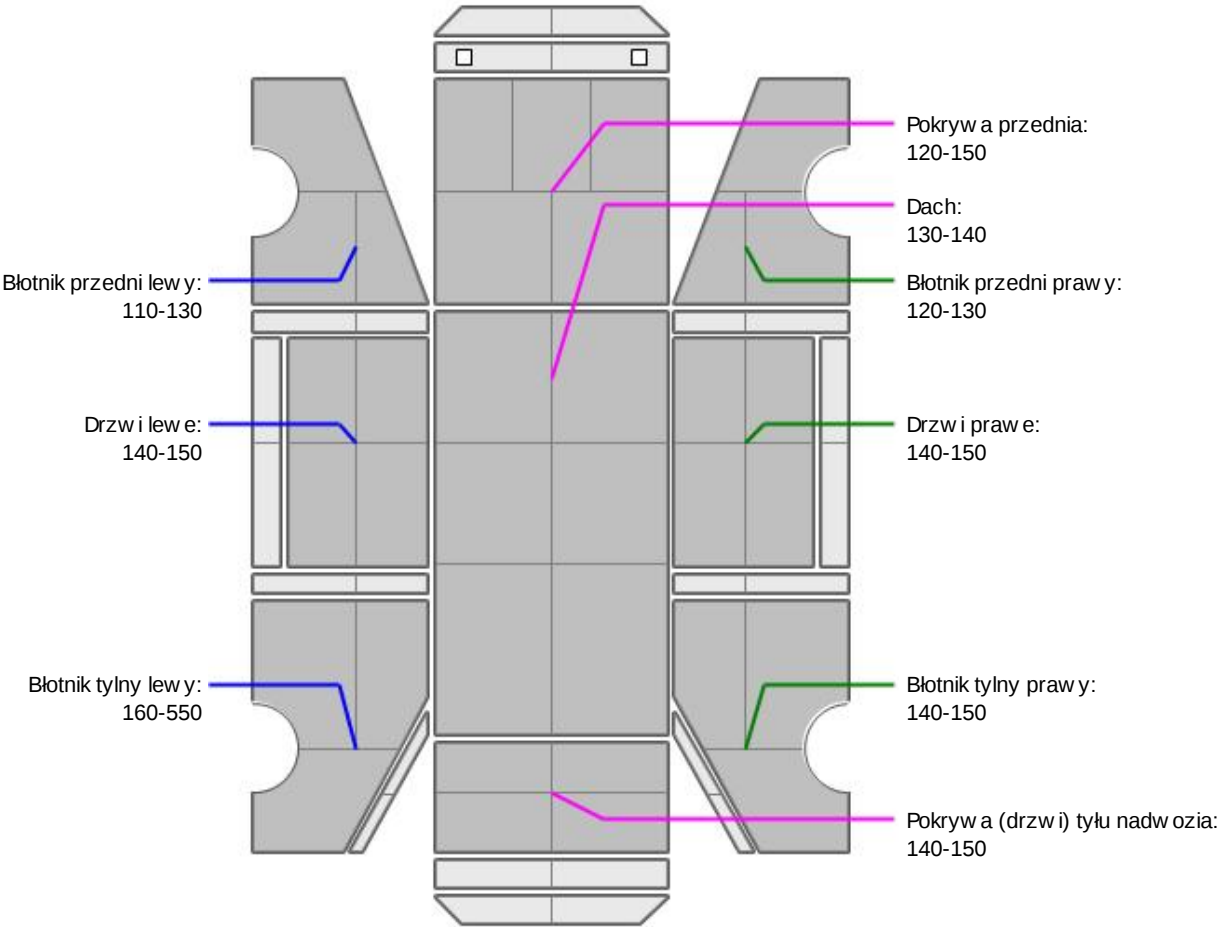
| L.p. | Nazwa elementu | L / P | Grubość powłoki [µm] | Opis |
| 1 | Pokrywa przednia | | 120-150 | |
| 2 | Dach | | 130-140 | |
| 3 | Łotnik przedni | L | 110-130 | |

| 4 | Drzwi | L | 140-150 | |
| 5 | Błotnik tylny | L | 160-550 | |
| 6 | Błotnik przedni | P | 120-130 | |
| 7 | Drzwi | P | 140-150 | |
| 8 | Błotnik tylny | P | 140-150 | |
| 9 | Pokrywa (drzwi) tyłu nadwozia | | 140-150 | |

Podane przedziały grubości powłoki lakierowej, dotyczą punktów pomiarowych. Nie mogą być traktowane jako gwarancja, że grubość powłoki lakierowej w innych punktach nie wykracza poza te przedziały. Pomiar powłoki lakierowej został wykonany urządzeniem będącym w posiadaniu rzeczoznawcy. Pomiar wykonany innym przyrządem może się różnić.
