## Poglądowy Raport Stanu Technicznego

Zadanie: Ocena stanu technicznego i określenie wartości rynkowej pojazdu

| DANE IDENTYFIKACYJNE POJAZDU | | Dane: [O] IV-2025 | |
|---|---|---|---|
| Marka: | SKODA | Nr rejestracyjny: | WM361JM |
| Model pojazdu: | Citigo MR`18 E6d | Nr Info-Ekspert: | 034-03914 |

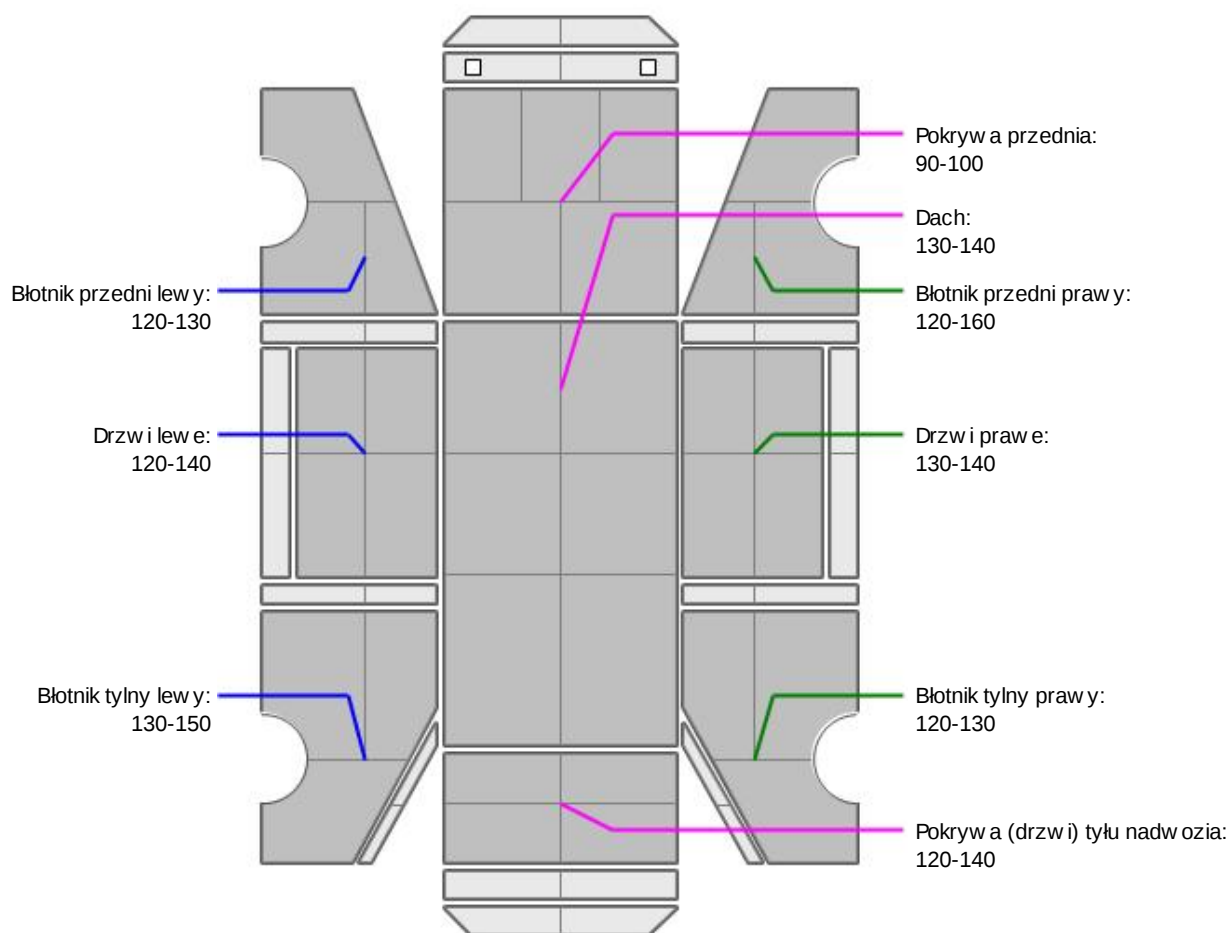
**NADWOZIE – Opis powłoki lakierowej**

| L.p. | Nazwa elementu | L / P | Grubość powłoki [ $\mu\text{m}$ ] | Opis |
| 1 | Pokrywa przednia | | 90-100 | |
| 2 | Dach | | 130-140 | |
| 3 | Błotnik przedni | L | 120-130 | |
| 4 | Drzwi | L | 120-140 | |
| 5 | Błotnik tylny | L | 130-150 | |
| 6 | Błotnik przedni | P | 120-160 | |
| 7 | Drzwi | P | 130-140 | |
| 8 | Błotnik tylny | P | 120-130 | |
| 9 | Pokrywa (drzwi) tyłu nadwozia | | 120-140 | |

Podane przedziały grubości powłoki lakierowej, dotyczą punktów pomiarowych. Nie mogą być traktowane jako gwarancja, że grubość powłoki lakierowej w innych punktach nie wykracza poza te przedziały. Pomiar
