## P o g l ą d o w y   R a p o r t   S t a n u   T e c h n i c z n e g o

Zadanie: Ocena stanu technicznego i określenie wartości rynkowej pojazdu

| DANE IDENTYFIKACYJNE POJAZDU | | Dane: [O] IV-2025 | |
|---|---|---|---|
| Rodzaj pojazdu: | <b>Samochód osobowy</b> | VIN: | <b>T M B E A 6 N J X L Z 1 1 7 1 5 5</b> |
| Model pojazdu: | <b>Fabia III 1.0 MR`19 E6d</b> | Nr Info-Ekspert: | <b>034-04133</b> |

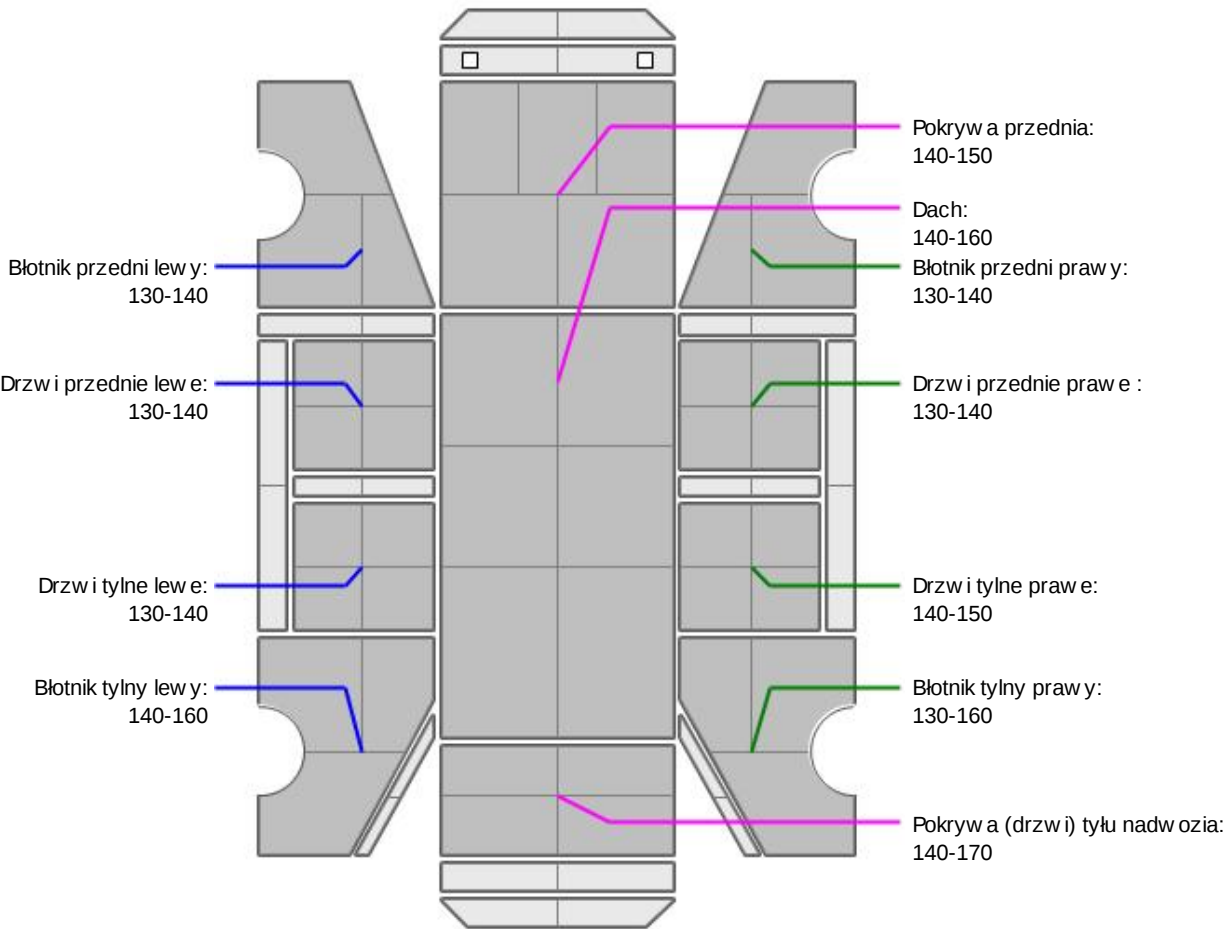
**NADWOZIE – Opis powłoki lakierowej**

| L.p. | Nazwa elementu | L / P | Grubość powłoki [µm] | Opis |
| 1 | Pokrywa przednia | | 140-150 | |
| 2 | Dach | | 140-160 | |
| 3 | Błotnik przedni | L | 130-140 | |
| 4 | Drzwi przednie | L | 130-140 | |
| 5 | Drzwi tylne | L | 130-140 | |
| 6 | Błotnik tylny | L | 140-160 | |
| 7 | Błotnik przedni | P | 130-140 | |
| 8 | Drzwi przednie | P | 130-140 | |
| 9 | Drzwi tylne | P | 140-150 | |
| 10 | Błotnik tylny | P | 130-160 | |
| 11 | Pokrywa (drzwi) tyłu nadwozia | | 140-170 | |

Podane przedziały grubości powłoki lakierowej, dotyczą punktów pomiarowych. Nie mogą być traktowane jako gwarancja, że grubość powłoki lakierowej w innych punktach nie wykracza poza te przedziały. Pomiar powłoki lakierowej został wykonany urządzeniem będącym w posiadaniu rzeczoznawcy. Pomiar wykonany innym przyrządem może się różnić.
