## Poglądowy Raport Stanu Technicznego

Zadanie: Ocena stanu technicznego i określenie wartości rynkowej pojazdu

| DANE IDENTYFIKACYJNE POJAZDU | | Dane: [O] V-2025 | |
|---|---|---|---|
| Marka: | <b>BMW</b> | Nr rejestracyjny: | <b>KOS5877E</b> |
| Model pojazdu: | <b>640 Gran Turismo Diesel MR`17 E6 G32</b> | Nr Info-Ekspert: | <b>003-04002</b> |

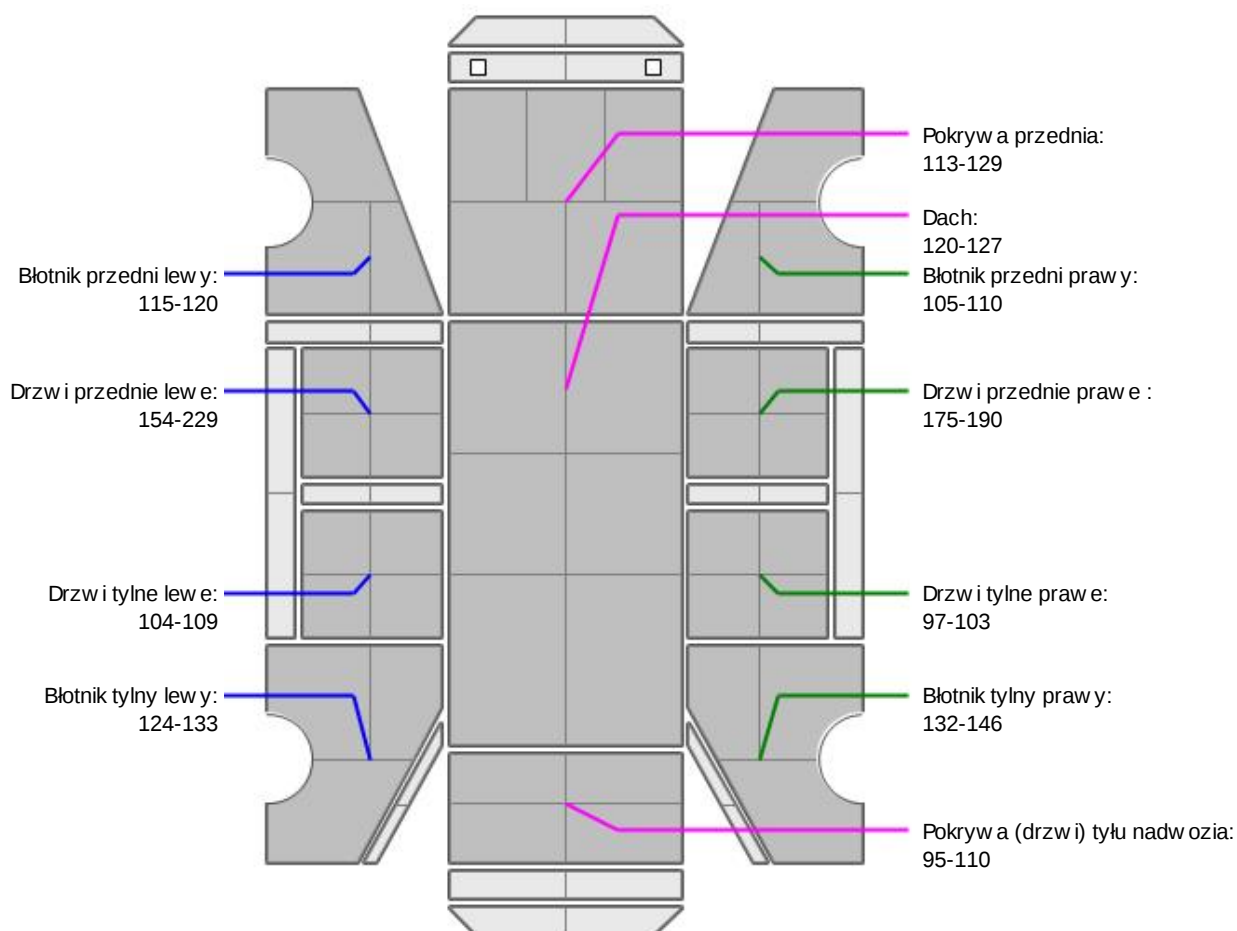
## NADWOZIE – Opis powłoki lakierowej

| L.p. | Nazwa elementu | L / P | Grubość powłoki [μm] | Opis |
| 1 | Pokrywa przednia | | 113-129 | |
| 2 | Dach | | 120-127 | |
| 3 | Błotnik przedni | L | 115-120 | |
| 4 | Drzwi przednie | L | 154-229 | |
| 5 | Drzwi tylne | L | 104-109 | |
| 6 | Błotnik tylny | L | 124-133 | |
| 7 | Błotnik przedni | P | 105-110 | |
| 8 | Drzwi przednie | P | 175-190 | |
| 9 | Drzwi tylne | P | 97-103 | |
| 10 | Błotnik tylny | P | 132-146 | |
| 11 | Pokrywa (drzwi) tyłu nadwozia | | 95-110 | |
