Nr zlecenia: 22/07/05/2025/CarArena STANDARD

## Poglądowy raport stanu technicznego

Zadanie: Ocena stanu technicznego i określenie wartości rynkowej pojazdu

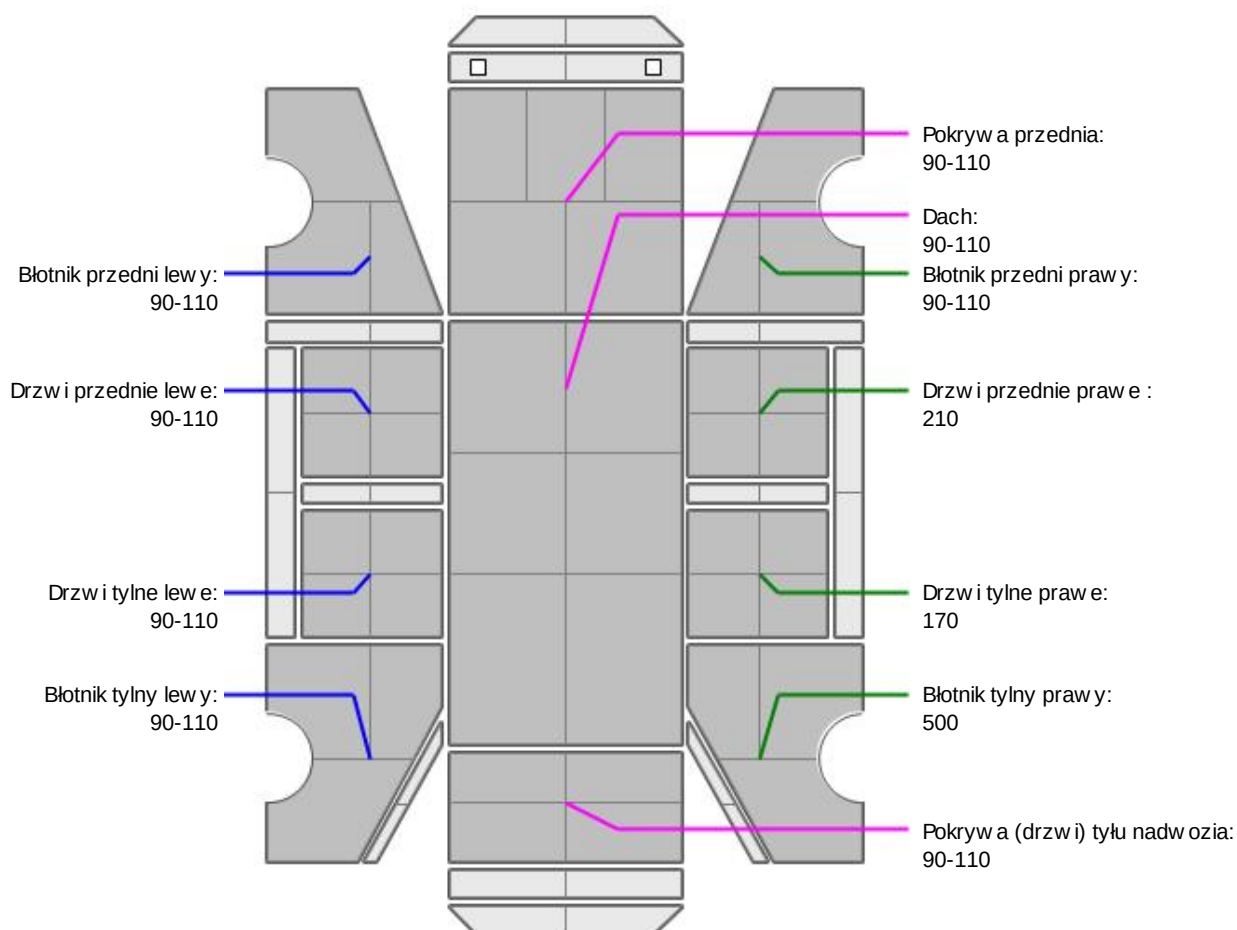
**NADWOZIE – Opis powłoki lakierowej**

| L.p. | Nazwa elementu | L / P | Grubość powłoki [μm] | Opis |
| 1 | Pokrywa przednia | | 90-110 | |
| 2 | Dach | | 90-110 | |
| 3 | Błotnik przedni | L | 90-110 | |
| 4 | Drzwi przednie | L | 90-110 | |
| 5 | Drzwi tylne | L | 90-110 | |
| 6 | Błotnik tylny | L | 90-110 | |
| 7 | Błotnik przedni | P | 90-110 | |
| 8 | Drzwi przednie | P | 210 | |
| 9 | Drzwi tylne | P | 170 | |
| 10 | Błotnik tylny | P | 500 | |
| 11 | Pokrywa (drzwi) tyłu nadwozia | | 90-110 | |

Podane przedziały grubości powłoki lakierowej, dotyczą punktów pomiarowych. Nie mogą być traktowane jako gwarancja, że grubość powłoki lakierowej w innych punktach nie wykracza poza te przedziały. Pomiar powłoki lakierowej został wykonany urządzeniem będącym w posiadaniu rzeczoznawcy. Pomiar wykonany innym przyrządem może się różnić.
