## Poglądowy Raport Stanu Technicznego

Zadanie: Ocena stanu technicznego i określenie wartości rynkowej pojazdu

| DANE IDENTYFIKACYJNE POJAZDU | | Dane: [O] XI-2024 | |
|---|---|---|---|
| Marka: | SKODA | Nr rejestracyjny: | WE3V641 |
| Model pojazdu: | Octavia IV 1.5 TSI e-Tec MR`20 E6d | Nr Info-Ekspert: | 034-04479 |

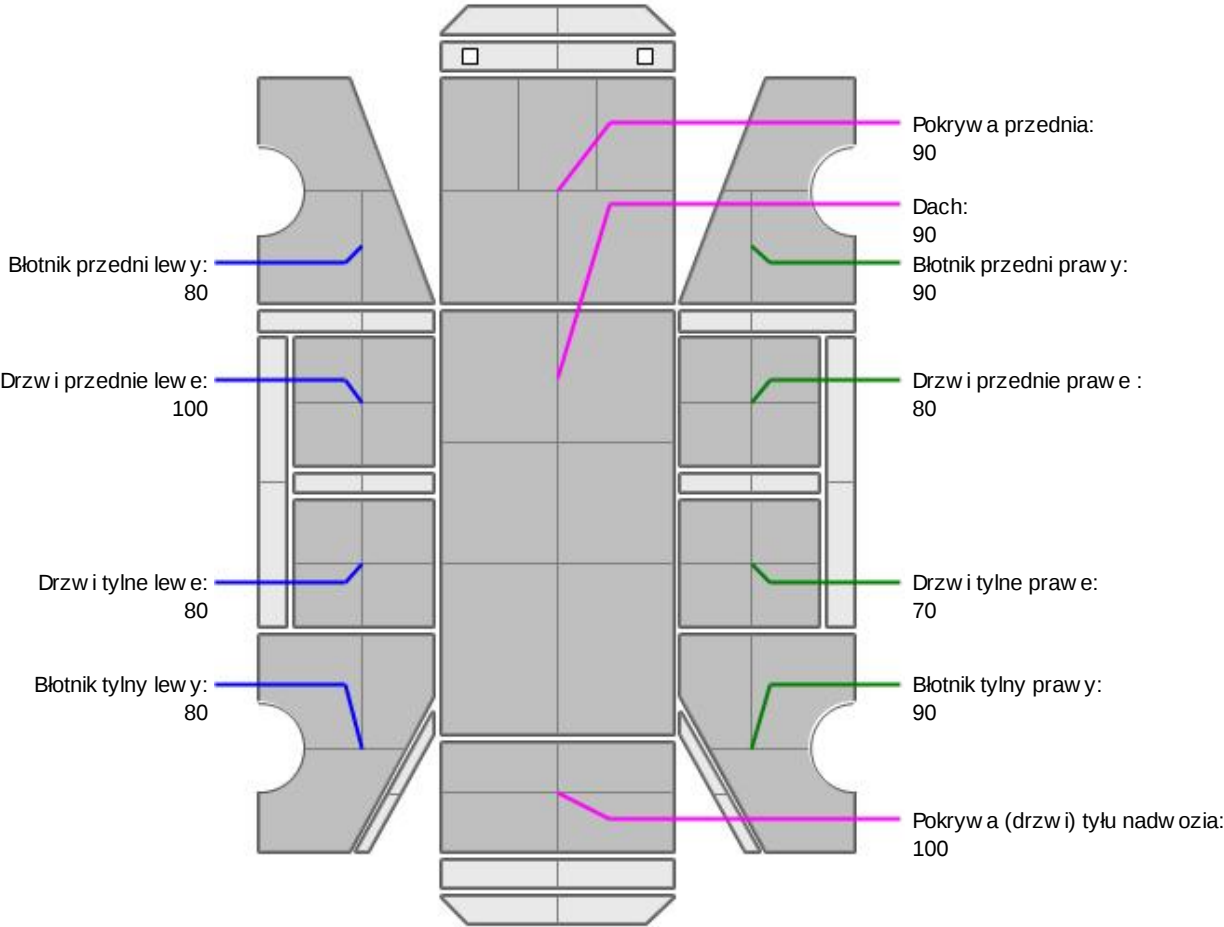
NADWOZIE – Opis powłoki lakierowej

| L.p. | Nazwa elementu | L / P | Grubość powłoki [µm] | Opis |
| 1 | Pokrywa przednia | | 90 | |
| 2 | Dach | | 90 | |
| 3 | Błotnik przedni | L | 80 | |
| 4 | Drzwi przednie | L | 100 | |
| 5 | Drzwi tylne | L | 80 | |
| 6 | Błotnik tylny | L | 80 | |
| 7 | Błotnik przedni | P | 90 | |
| 8 | Drzwi przednie | P | 80 | |
| 9 | Drzwi tylne | P | 70 | |
| 10 | Błotnik tylny | P | 90 | |
| 11 | Pokrywa (drzwi) tyłu nadwozia | | 100 | |

Podane przedziały grubości powłoki lakierowej, dotyczą punktów pomiarowych. Nie mogą być traktowane jako gwarancja, że grubość powłoki lakierowej w innych punktach nie wykracza poza te przedziały. Pomiar powłoki lakierowej został wykonany urządzeniem będącym w posiadaniu rzeczoznawcy. Pomiar wykonany innym przyrządem może się różnić.
