Nr zlecenia: 79/14/11/2024/CarArena STANDARD

## Poglądowy Raport Stanu Technicznego

Zadanie: Ocena stanu technicznego i określenie wartości rynkowej pojazdu

| DANE IDENTYFIKACYJNE POJAZDU | | Dane: [O] XI-2024 | |
|---|---|---|---|
| Marka: | SKODA | Nr rejestracyjny: | WE3W013 |

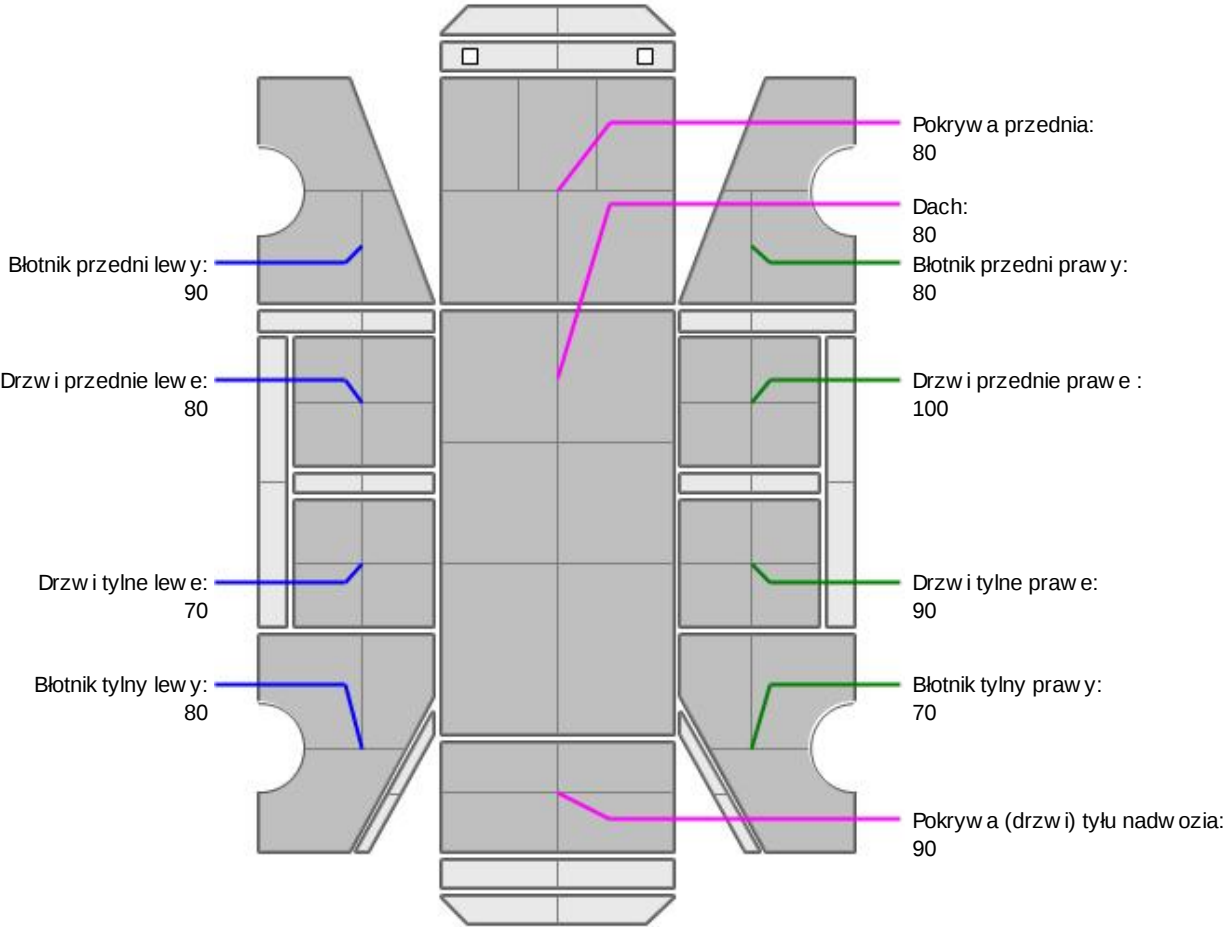
NADWOZIE – Opis powłoki lakierowej

| L.p. | Nazwa elementu | L / P | Grubość powłoki [µm] | Opis |
| 1 | Pokrywa przednia | | 80 | |
| 2 | Dach | | 80 | |
| 3 | Błotnik przedni | L | 90 | |
| 4 | Drzwi przednie | L | 80 | |
| 5 | Drzwi tylne | L | 70 | |
| 6 | Błotnik tylny | L | 80 | |
| 7 | Błotnik przedni | P | 80 | |
| 8 | Drzwi przednie | P | 100 | |
| 9 | Drzwi tylne | P | 90 | |
| 10 | Błotnik tylny | P | 70 | |
| 11 | Pokrywa (drzwi) tyłu nadwozia | | 90 | |

Podane przedziały grubości powłoki lakierowej, dotyczą punktów pomiarowych. Nie mogą być traktowane jako gwarancja, że grubość powłoki lakierowej w innych punktach nie wykracza poza te przedziały. Pomiar powłoki lakierowej został wykonany urządzeniem będącym w posiadaniu rzeczoznawcy. Pomiar wykonany innym przyrządem może się różnić.
