## Poglądowy Raport Stanu Technicznego

Zadanie: Ocena stanu technicznego i określenie wartości rynkowej pojazdu

| DANE IDENTYFIKACYJNE POJAZDU | | Dane: [O] XI-2024 | |
|---|---|---|---|
| Marka: | SKODA | Nr rejestracyjny: | WE3W015 |
| Model pojazdu: | Octavia IV 1.5 TSI e-Tec MR`20 E6d | Nr Info-Ekspert: | 034-04479 |

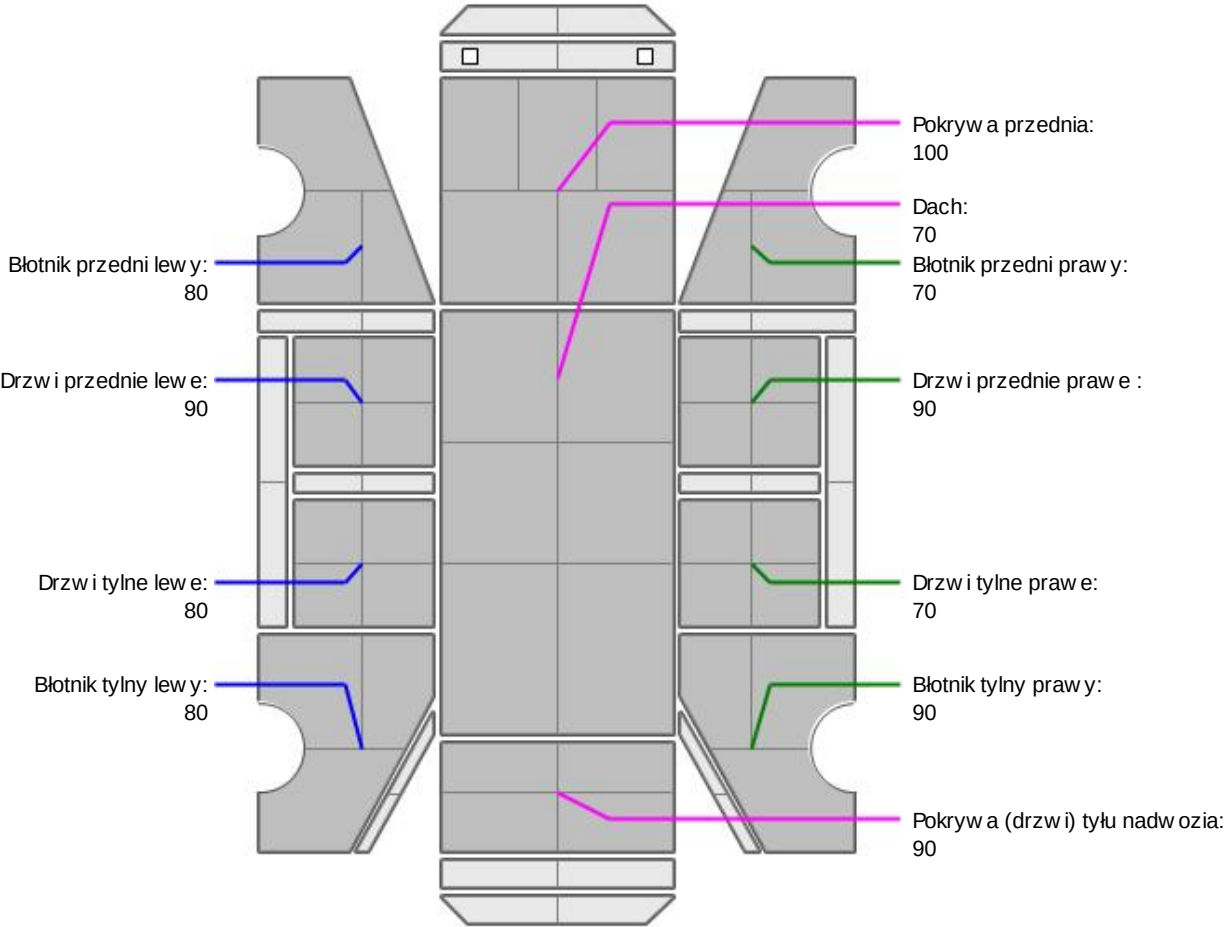
NADWOZIE – Opis powłoki lakierowej

| L.p. | Nazwa elementu | L / P | Grubość powłoki [µm] | Opis |
| 1 | Pokrywa przednia | | 100 | |
| 2 | Dach | | 70 | |
| 3 | Błotnik przedni | L | 80 | |
| 4 | Drzwi przednie | L | 90 | |
| 5 | Drzwi tylne | L | 80 | |
| 6 | Błotnik tylny | L | 80 | |
| 7 | Błotnik przedni | P | 70 | |
| 8 | Drzwi przednie | P | 90 | |
| 9 | Drzwi tylne | P | 70 | |
| 10 | Błotnik tylny | P | 90 | |
| 11 | Pokrywa (drzwi) tyłu nadwozia | | 90 | |
