## Poglądowy Raport Stanu Technicznego

Zadanie: Ocena stanu technicznego i określenie wartości rynkowej pojazdu

| DANE IDENTYFIKACYJNE POJAZDU | | Dane: [O] XI-2024 | |
|---|---|---|---|
| Marka: | TOYOTA | Nr rejestracyjny: | WY2114K |
| Model pojazdu: | Yaris 1.4 Diesel MR`06 E4 | Nr Info-Ekspert: | 037-01432 |

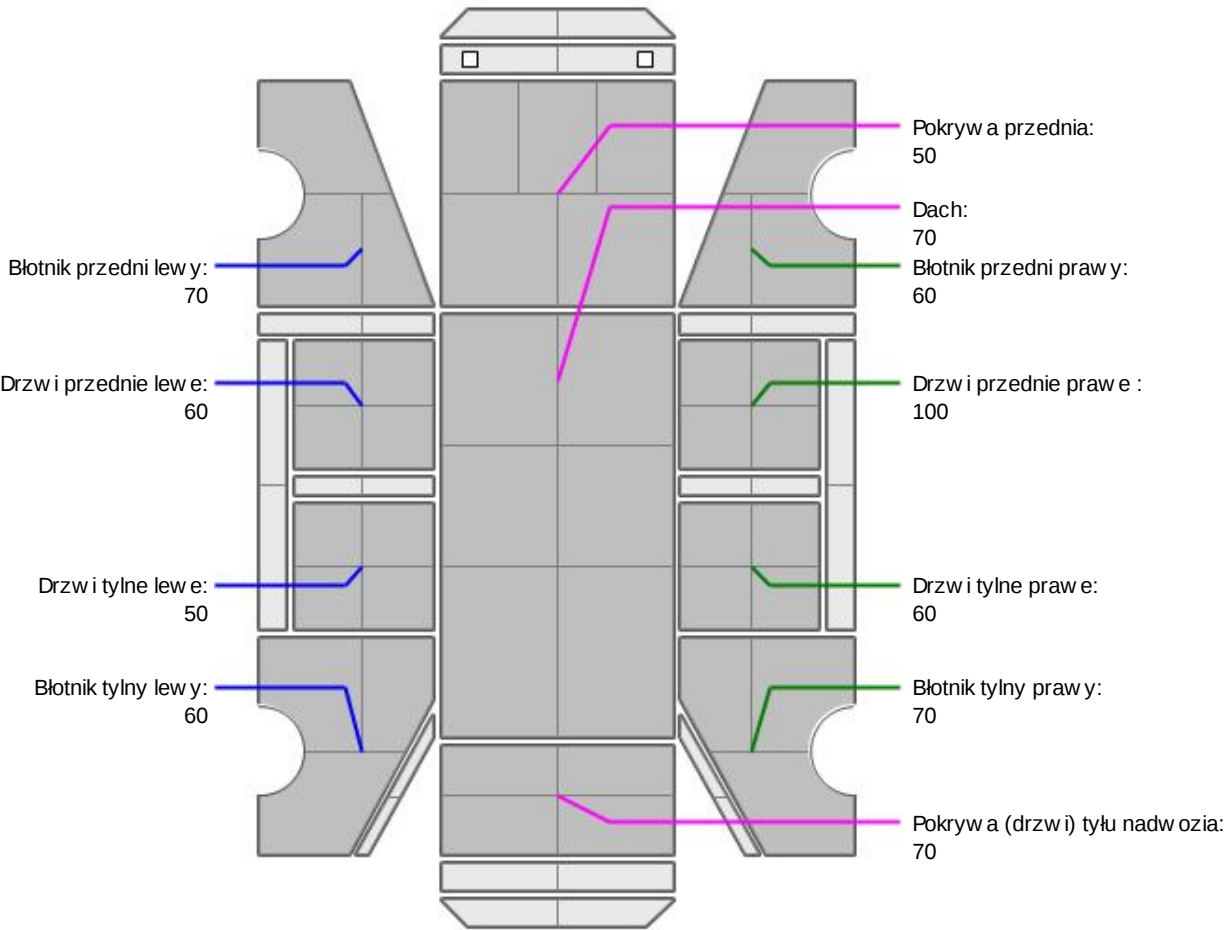
**NADWOZIE – Opis powłoki lakierowej**

| L.p. | Nazwa elementu | L / P | Grubość powłoki [µm] | Opis |
| 1 | Pokrywa przednia | | 50 | |
| 2 | Dach | | 70 | |
| 3 | Błotnik przedni | L | 70 | |
| 4 | Drzwi przednie | L | 60 | |
| 5 | Drzwi tylne | L | 50 | |
| 6 | Błotnik tylny | L | 60 | |
| 7 | Błotnik przedni | P | 60 | |
| 8 | Drzwi przednie | P | 100 | |
| 9 | Drzwi tylne | P | 60 | |
| 10 | Błotnik tylny | P | 70 | |
| 11 | Pokrywa (drzwi) tyłu nadwozia | | 70 | |
