## Verkaufsbericht

| Besichtigungsort | 16816 Neuruppin, An d. Holländer Mühle 2 |
| Besichtigungsdatum | 05.05.2025 |

| <b>Typ / Verkaufsbez.</b> | Kodiaq 2.0 TDI Style 4x4 | <b>Laufleistung abgelesen</b> | 292.618 km |

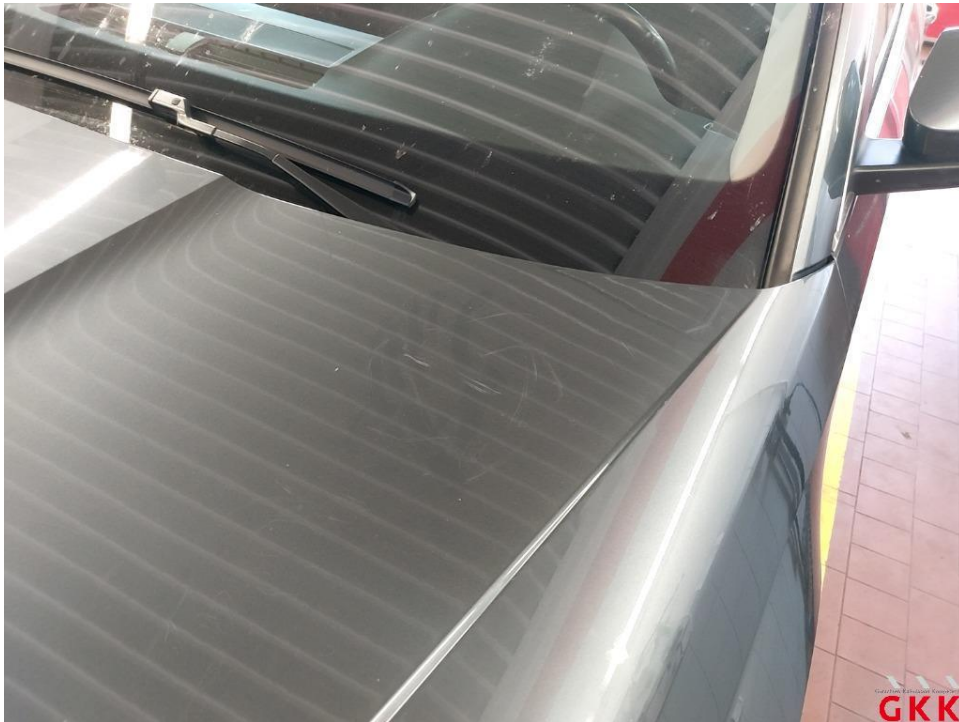
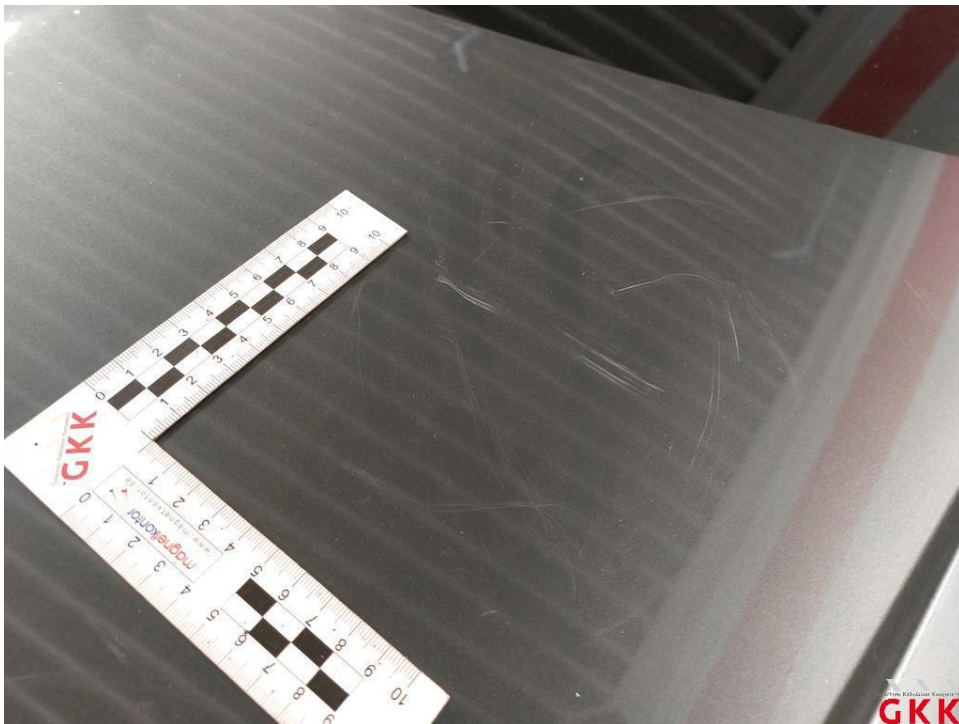
Motorhaube, verkratzt, lackieren (Bild 15, Bild 16)

Bild 15 Motorhaube, verkratzt, lackieren

Bild 16 Motorhaube, verkratzt, lackieren

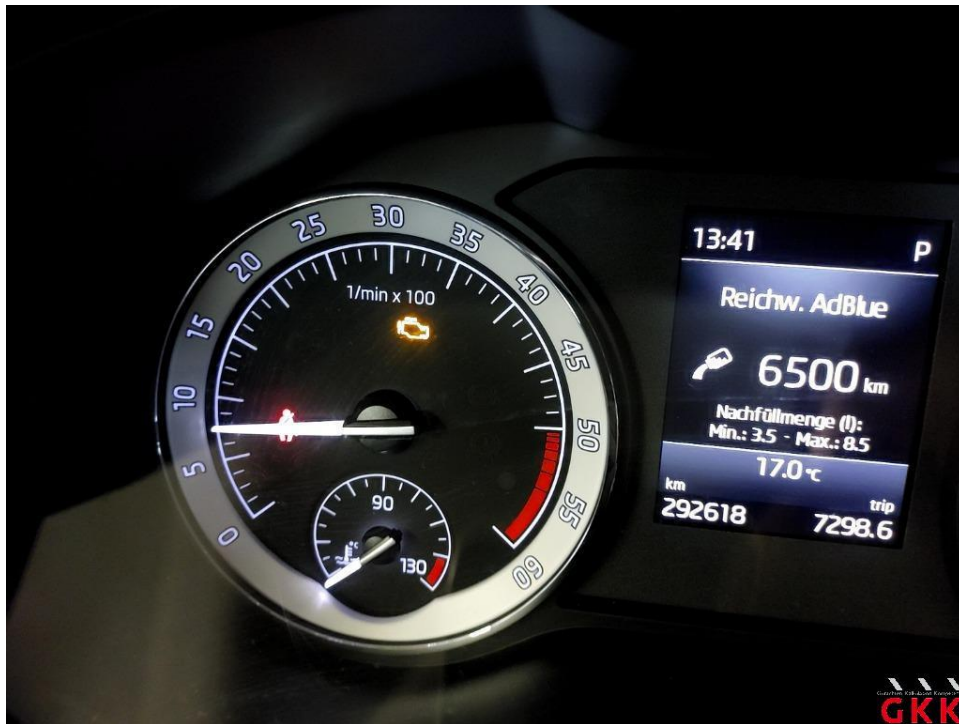
| Allgemeines / Zustand | |
|---|---|
| ✗ Probefahrt durchgeführt. Motor läuft nicht richtig nur auf 3 Zylinder | ✗ Ladekabel vorhanden |

Motor Motorlauf, Fehlermeldung/en, auslesen / prüfen (Bild 17)

Bild 17 Motor, Motorlauf, Fehlermeldung/en, auslesen / prüfen

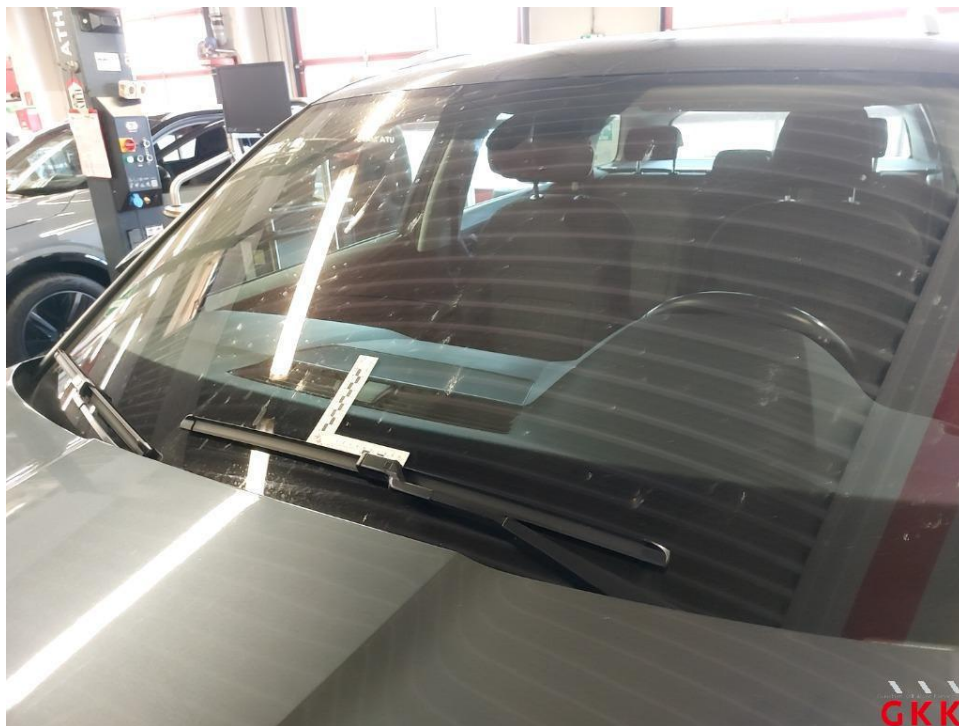
Frontscheibe, Steinschlag mit Rissbildung, ersetzen (Bild 18, Bild 19)

Bild 18 Frontscheibe, Steinschlag mit Rissbildung, ersetzen

Bild 19 Frontscheibe, Steinschlag mit Rissbildung, ersetzen
