Nr zlecenia: 18/15/05/2025/CarArena STANDARD

## Poglądowy raport stanu technicznego

Zadanie: Ocena stanu technicznego i określenie wartości rynkowej pojazdu

| DANE IDENTYFIKACYJNE POJAZDU | | Dane: [D] V-2025 | |
|---|---|---|---|
| Marka: | CITROËN | Nr rejestracyjny: | WND86368 |

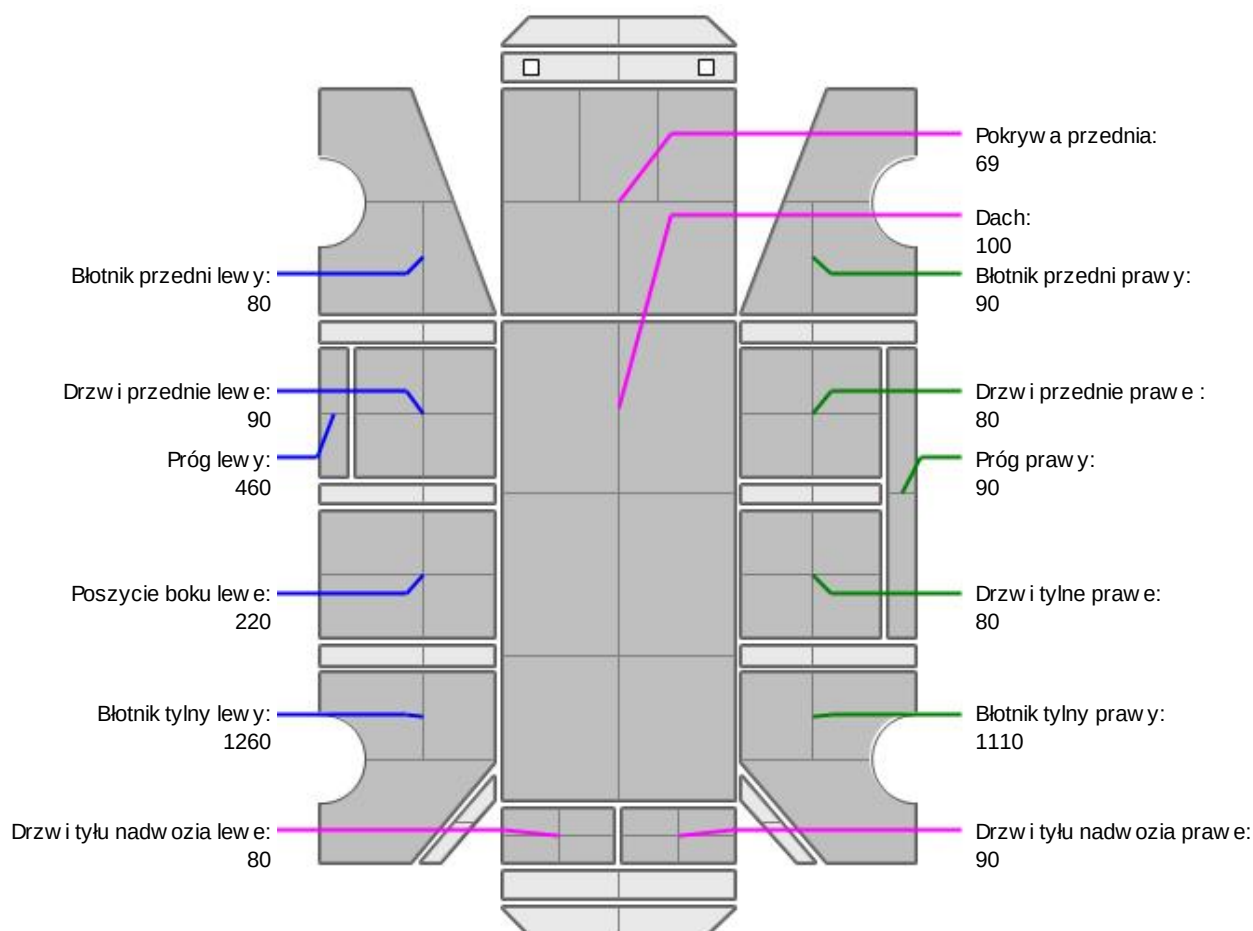
**NADWOZIE – Opis powłoki lakierowej**

| L.p. | Nazwa elementu | L / P | Grubość powłoki [μm] | Opis |
| 1 | Pokrywa przednia | | 69 | |
| 2 | Dach | | 100 | |
| 3 | Błotnik przedni | L | 80 | |
| 4 | Próg | L | 460 | |
| 5 | Drzwi przednie | L | 90 | |
| 6 | Poszycie boku | L | 220 | |
| 7 | Błotnik tylny | L | 1260 | |
| 8 | Drzwi tyłu nadwozia | | 80 | |
| 9 | Błotnik przedni | P | 90 | |
| 10 | Próg | P | 90 | |
| 11 | Drzwi przednie | P | 80 | |
| 12 | Drzwi tylne | P | 80 | |
| 13 | Błotnik tylny | P | 1110 | |
| 14 | Drzwi tyłu nadwozia | | 90 | |
