Zadanie: Ocena stanu technicznego pojazdu

OCENA TECHNICZNA nr: WF0PXXGCHPJG12342\_2

Zadanie:                      Ocena stanu technicznego pojazdu

| Model: Focus 1.0 EcoBoost MR`18 E6 | |

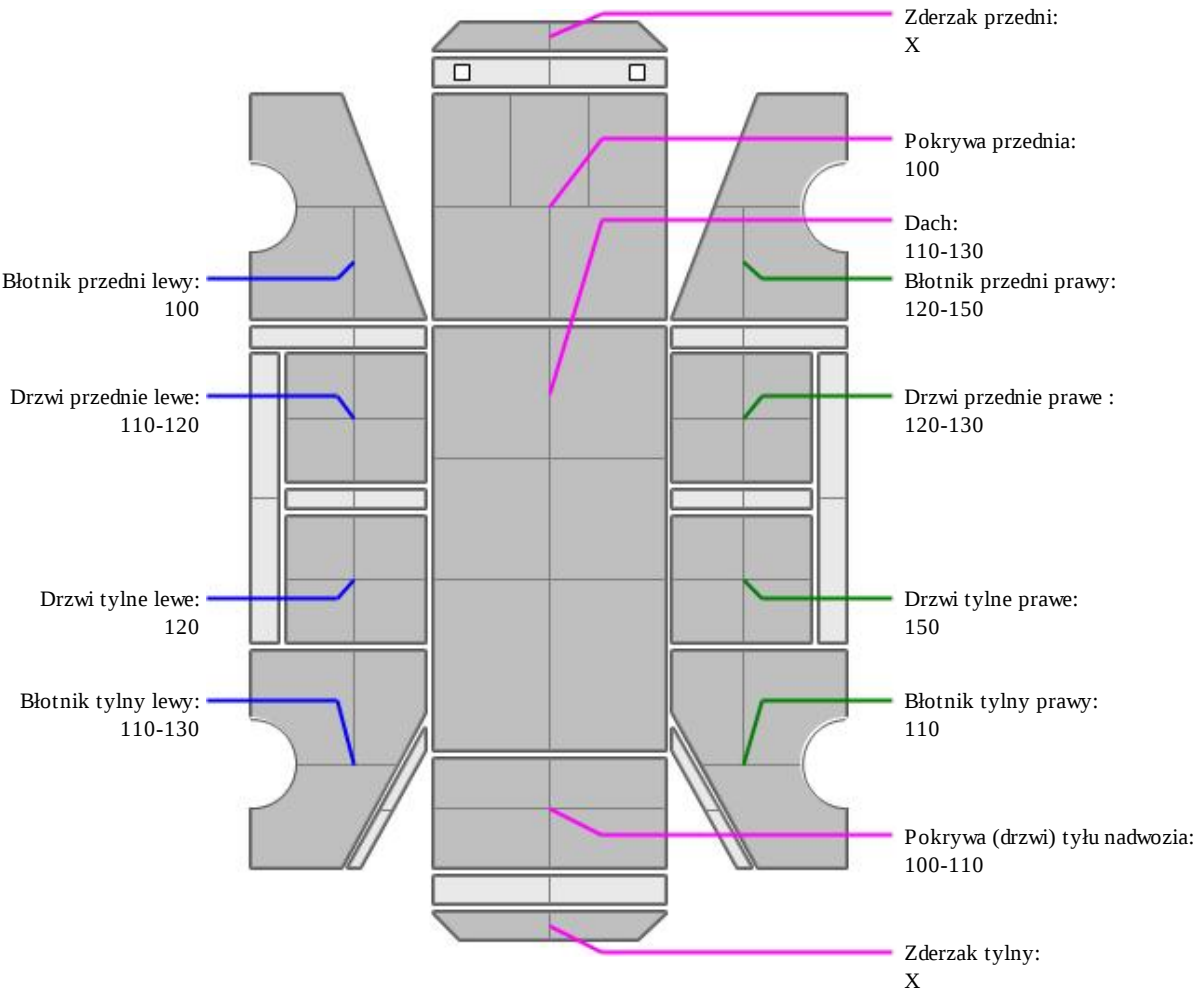
OPIS POWŁOKI LAKIEROWEJ

INFORMACJE DODATKOWE

- podano skrajne ,zmierzone wartości grubości powłoki lakierowanej w zaokrągleniu do pełnych wartości.
- Jednostka miary :  $\mu\text{m}$
