**Wycena numer: TMBAG7NXXMY081885\_2**

Zadanie: Ocena stanu technicznego pojazdu

Model: Octavia IV 2.0 TDI MR`20 E6d

**OCENA TECHNICZNA nr: TMBAG7NXXMY081885\_2**

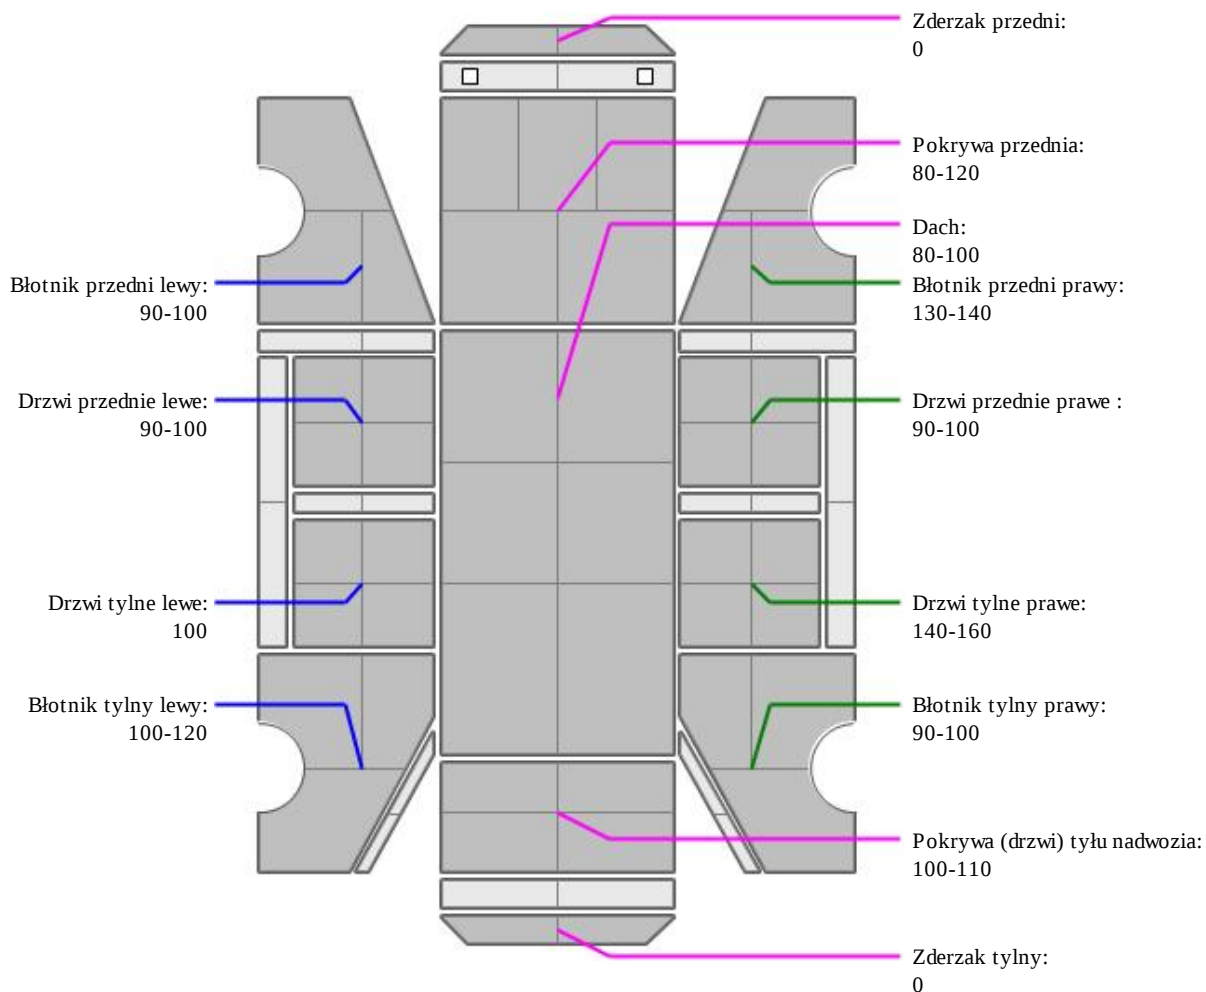
**OPIS POWŁOKI LAKIEROWEJ**

- podano skrajne ,zmierzone wartości grubości powłoki lakierowanej w zaokrągleniu do pełnych wartości.
- Jednostka miary :  $\mu\text{m}$
- pomiary wykonano z wykorzystaniem urządzenia : GL-PRO-2-FAZ ,Prodig-Tech ;
