Nr zlecenia: 102/09/05/2025/CarArena STANDARD

## Poglądowy raport stanu technicznego

Zadanie: Ocena stanu technicznego i określenie wartości rynkowej pojazdu

| DANE IDENTYFIKACYJNE POJAZDU | | Dane: [T] V-2025 | |
|---|---|---|---|
| Marka: | BMW | Nr rejestracyjny: | PZ488XR |

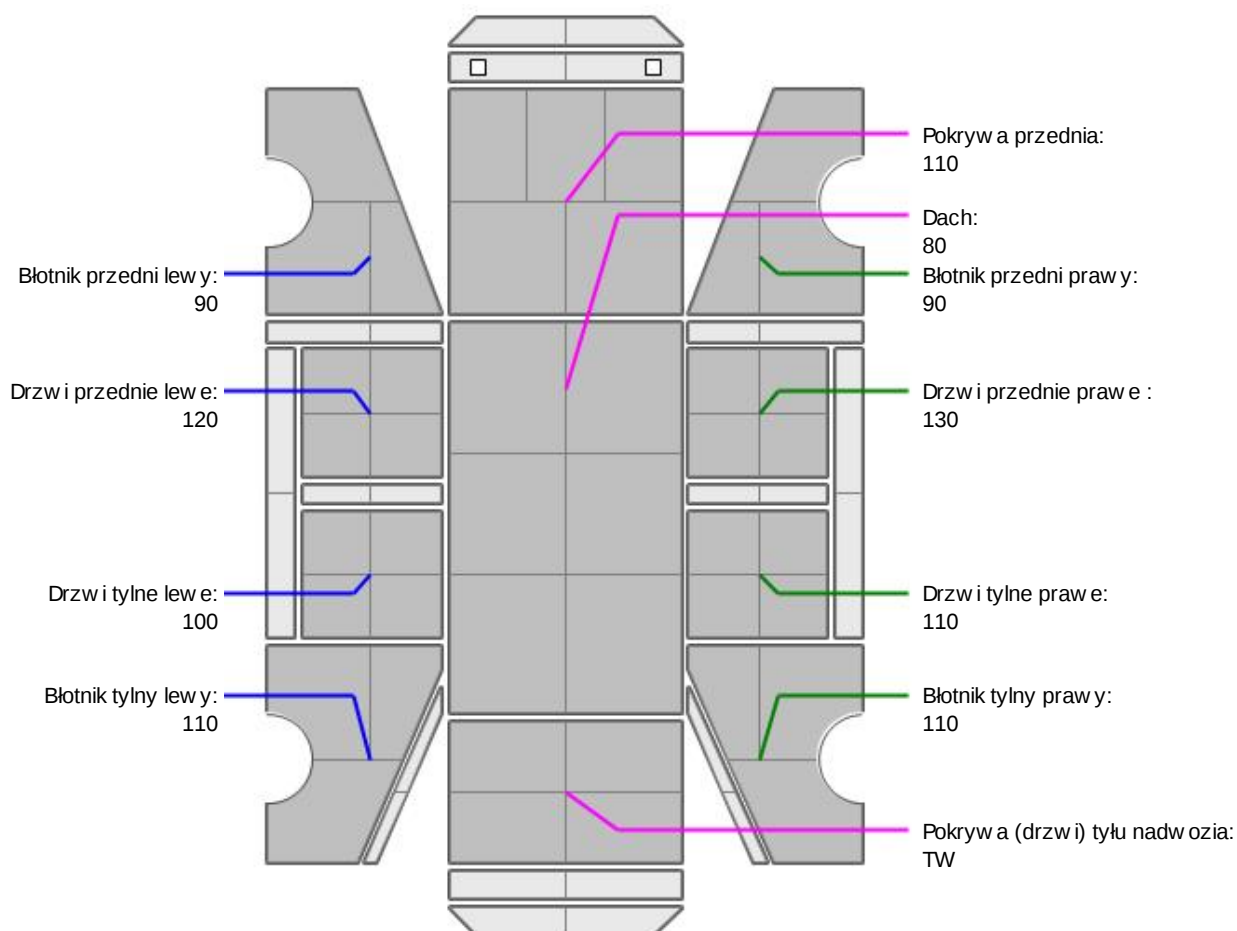
**KABINA KIEROWCY – Opis powłoki lakierowej**

| L.p. | Nazwa elementu | L / P | Grubość powłoki [μm] | Opis |
| 1 | Pokrywa przednia | | 110 | |
| 2 | Dach | | 80 | |
| 3 | Błotnik przedni | L | 90 | |
| 4 | Drzwi przednie | L | 120 | |
| 5 | Drzwi tylne | L | 100 | |
| 6 | Błotnik tylny | L | 110 | |
| 7 | Błotnik przedni | P | 90 | |
| 8 | Drzwi przednie | P | 130 | |
| 9 | Drzwi tylne | P | 110 | |
| 10 | Błotnik tylny | P | 110 | |
| 11 | Pokrywa (drzwi) tyłu nadwozia | | TW | |

Podane przedziały grubości powłoki lakierowej, dotyczą punktów pomiarowych. Nie mogą być traktowane jako gwarancja, że grubość powłoki lakierowej w innych punktach nie wykracza poza te przedziały. Pomiar powłoki lakierowej został wykonany urządzeniem będącym w posiadaniu rzeczoznawcy. Pomiar wykonany innym przyrządem może się różnić.
