## Poglądowy raport stanu technicznego

Zadanie: Ocena stanu technicznego i określenie wartości rynkowej pojazdu

| DANE IDENTYFIKACYJNE POJAZDU | | Dane: [O] V-2025 | |
|---|---|---|---|
| Marka: | BMW | Nr rejestracyjny: | PZ568XR |
| Model pojazdu: | 320 Diesel Mild Hybrid MR`19 E6d G20 | Nr Info-Ekspert: | 003-06016 |

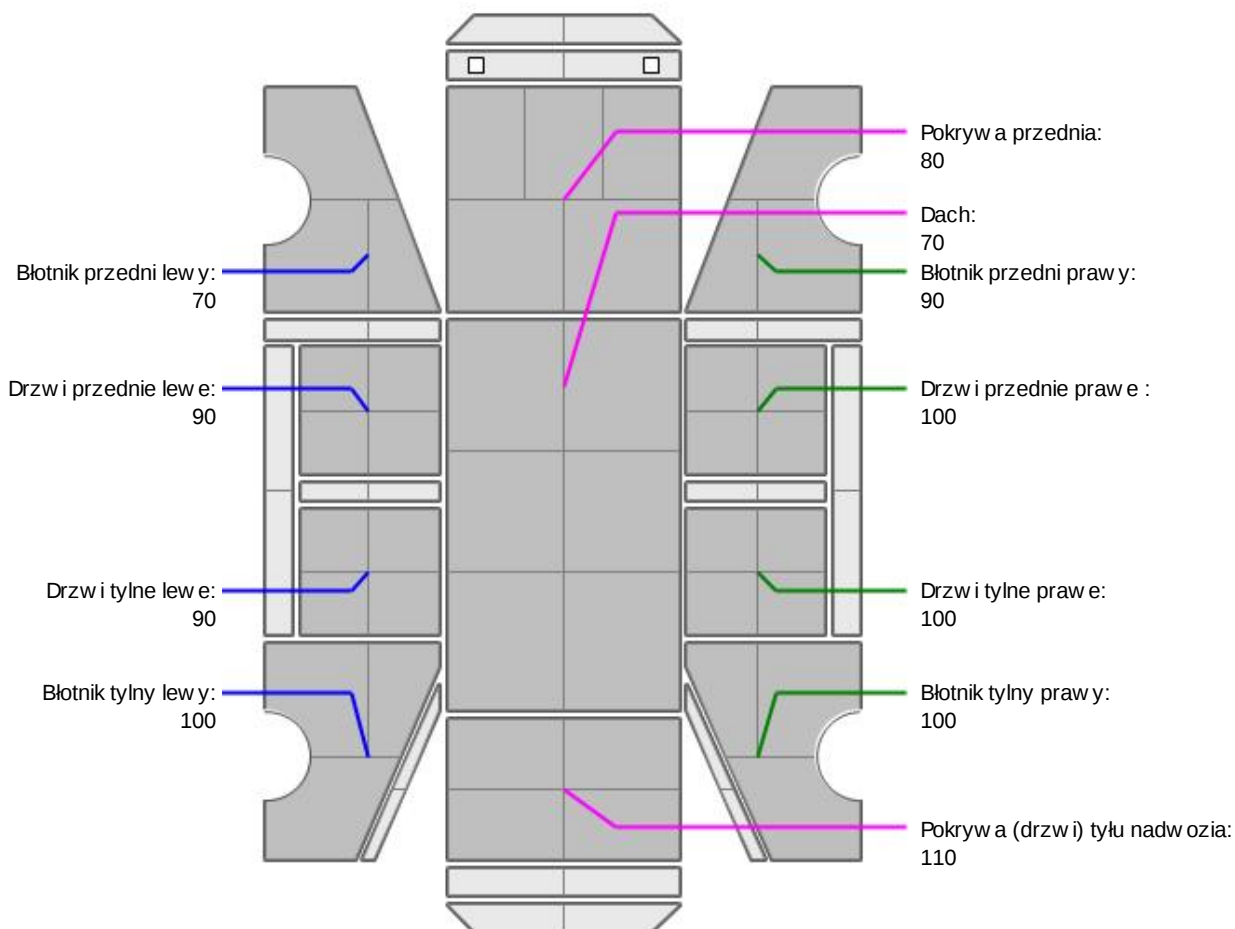
**KABINA KIEROWCY – Opis powłoki lakierowej**

| L.p. | Nazwa elementu | L / P | Grubość powłoki<br>[μm] | Opis |
| 1 | Pokrywa przednia | | 80 | |
| 2 | Dach | | 70 | |
| 3 | Błotnik przedni | L | 70 | |
| 4 | Drzwi przednie | L | 90 | |
| 5 | Drzwi tylne | L | 90 | |
| 6 | Błotnik tylny | L | 100 | |
| 7 | Błotnik przedni | P | 90 | |
| 8 | Drzwi przednie | P | 100 | |
| 9 | Drzwi tylne | P | 100 | |
| 10 | Błotnik tylny | P | 100 | |
| 11 | Pokrywa (drzwi) tyłu nadwozia | | 110 | |
